ข้อมูลสภาพปัญหาและแนวทางการแก้ไขปัญหาเบื้องต้นของตำแหน่งการกีดขวางทางน้ำ จังหวัดเชียงใหม่

รหัสตำแหน่งการกีดขวางที่: CM0911001001

ชื่อลำน้ำ ห้วยแม่งอน เป็นสาขาของแม่น้ำ แม่น้ำฝาง/แม่น้ำกก ประเภทลำน้ำ ลำห้วย วันที่สำรวจ: 14 กันยายน 2564  
หมู่บ้าน หมู่ที่ 1 สบข่า ตำบล แม่ข่า อำเภอ ฝาง จังหวัด เชียงใหม่

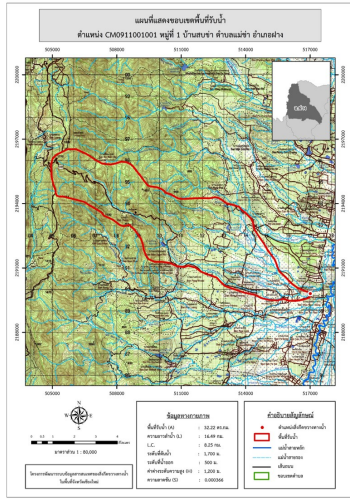
# รูปภาพประกอบ

- > โดยธรรมชาติ การทับถมของตะกอน (ลำน้ำตื้นเขิน) ลำน้ำแคบเคี้ยวมาก อื่นๆ (เศษกิ่งไม้)
- > โดยมนุษย์ จาก อื่นๆ (ฝายน้ำล้น (กรมทรัพยากรน้ำ) มีการสะสมของตะกอนด้านเหนือน้ำเป็นปริมาณมาก จนทำให้ลำน้ำตื้นเขิน)

สภาพปัญหาการกีดขวางทางน้ำ	แนวทางและวิธีการแก้ไขปัญหาเบื้องต้น
มีฝายน้ำล้นของกรมทรัพยากรน้ำกีดขวางทางน้ำช่วงน้ำหลากจะพัดพาเศษกิ่งไม้ วัชพืช และสิ่งปฏิกูล มาติดบริเวณตัวฝายทำให้เกิดน้ำท่วมด้านเหนือน้ำ	ข้อมูลพื้นที่รับน้ำของตำแหน่งที่เกิดปัญหา A = 32.22 ตารางกิโลเมตร อัตราการไหลสูงสุด = 55.28 m <sup>3</sup> /s Return period = 50 ปี  หน้าตัดการระบายน้ำปัจจุบันเพียงพอที่จะระบายน้ำหลากได้พอสมควรแล้ว จึงพิจารณาขุดลอกเอาตะกอนทราย และเศษกิ่งไม้ ออกก่อนฤดูน้ำหลาก และวางมาตรการการขุดลอกตามระยะเวลาที่เหมาะสม
