ข้อมูลสภาพปัญหาและแนวทางการแก้ไขปัญหาเบื้องต้นของตำแหน่งการกีดขวางทางน้ำ จังหวัดเชียงใหม่

รหัสตำแหน่งกีดขวางที่: CM0911001004

ชื่อลำน้ำ เหมืองแมงอน เป็นสาขาของแม่น้ำ ห้วยแมงอน/แม่น้ำฝาง/แม่น้ำกม ประภทลำน้ำ ลำห้วย วันที่สำรวจ: 14 กันยายน 2564
หมู่บ้าน หมู่ที่ 1 สบข่า ตำบล แม่ข่า อำเภอ ฝาง จังหวัด เชียงใหม่

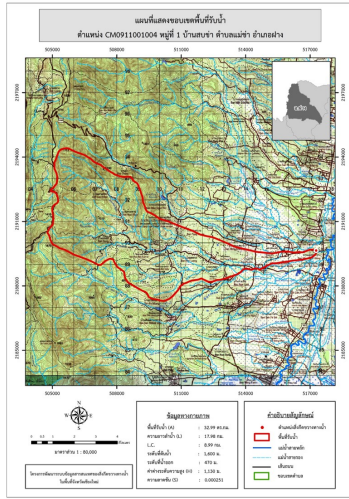
รูปภาพประกอบ

ความยาวของช่วงลำน้ำที่เกิดปัญหา เป็นจุดระยะ น้อยกว่า 10 เมตร การตาดมของลำน้ำ ไม่ตาดม ลำห้วยแมงอนไม่มีการตาดม มีลักษณะปกคลุมด้วยผิวดิน
วัสดุที่ใช้ตาดมของลำน้ำ
ลักษณะความเสียหาย น้ำท่วม ระดับ ปานกลาง ความถี่ที่เกิดความเสียหาย ทุกปี ระดับความเสี่ยง มาก

- > โดยธรรมชาติ การทับถมของตะกอน (ลำน้ำต้นเขิน) วัชพืช (ลำน้ำมีวัชพืชปกคลุมอย่างหนาแน่น และมีตะกอนสะสม)
- > โดยมนุษย์ จาก ระบบสาธารณสุขโลก: ท่อลอดถนนที่ตัดลำน้ำมีขนาดเล็กเกินไประบายน้ำหลากไม่ทัน วางท่อตามแนวลำน้ำทดแทนลำน้ำเดิม

สภาพปัญหาการกีดขวางทางน้ำ	แนวทางและวิธีการแก้ไขปัญหาเบื้องต้น
เป็นคลองส่งน้ำแยกมาจากห้วยแมงอน ช่วงน้ำหลากไม่สามารถควบคุมปริมาณน้ำที่ไหลเข้าคลองส่งน้ำได้ ทำให้มีปริมาณน้ำไหลเข้าคลองส่งน้ำมากเกินไปจนสภาพของคลองส่งน้ำ มีท่อลอดกลมเส้นผ่านศูนย์กลาง 1.00 เมตร จำนวน 1 ช่อง มีขนาดเล็กไม่สามารถระบายน้ำหลากได้ทัน ทำให้เกิดน้ำท่วม	ข้อมูลพื้นที่รับน้ำของตำแหน่งที่เกิดปัญหา $A = 32.99$ ตารางกิโลเมตร อัตราการไหลสูงสุด = $5 \text{ m}^3/\text{s}$ Return period = 50 ปี หลังจากการก่อสร้างประตูระบายน้ำเพื่อควบคุมน้ำจากฝายโดยพิจารณาให้น้ำผ่านประตูระบายน้ำได้ 2.00 ลบ.ม./วินาที ดังนั้นจึงพิจารณาเปลี่ยนขนาดท่อเป็นท่อกลมเส้นผ่านศูนย์กลาง 1.00 เมตร จำนวน 2 ช่อง ความลาดชันท้องน้ำ 0.002
