ข้อมูลสภาพปัญหาและแนวทางการแก้ไขปัญหาเบื้องต้นของตำแหน่งการกีดขวางทางน้ำ จังหวัดเชียงใหม่

รหัสตำแหน่งกีดขวางที่: CM0905014004

ชื่อลำน้ำ ลำห้วยแมงอน เป็นสาขาของแม่น้ำ ห้วยแมงอน/แม่น้ำฝาง/แม่น้ำกก ประเภทลำน้ำ ลำห้วย วันที่สำรวจ: 13 กันยายน 2564
หมู่บ้าน หมู่ที่ 14 สันติพัฒนา ตำบล แม่สูน อำเภอ ฝาง จังหวัด เชียงใหม่

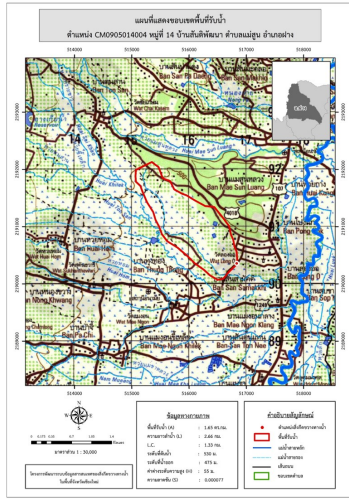
รูปภาพประกอบ

- > โดยธรรมชาติ การทับถมของตะกอน (ลำน้ำตื้นเขิน) วัชพืช (หญ้า และมีการสะสมของตะกอนในลำห้วย)
- > โดยมนุษย์ จาก ระบบสาธารณสุขโลก: ท่อลอดถนนที่ตัดลำน้ำมีขนาดเล็กเกินไประบายน้ำหลากไม่ทัน

สภาพปัญหาการกีดขวางทางน้ำ	แนวทางและวิธีการแก้ไขปัญหาเบื้องต้น
มีท่อลอดเหลี่ยมความกว้าง 1.20 เมตร ความสูง 1.20 เมตร จำนวน 1 ช่อง ลอดใต้ถนนช่วงน้ำหลากจะพัดพาเศษกิ่งไม้ และสิ่งปฏิกูลมาติดบริเวณปากท่อ ส่งผลให้ไม่สามารถระบายน้ำหลากได้ทัน จึงทำให้เกิดน้ำท่วมพื้นที่บริเวณนั้น ซึ่งส่วนใหญ่เป็นพื้นที่เกษตรกรรม	ข้อมูลพื้นที่รับน้ำของตำแหน่งที่เกิดปัญหา A = 1.65 ตารางกิโลเมตร L0 = 2.66 กิโลเมตร H = 55 เมตร C = 0.15 tc = 0.63 ชั่วโมง l = 75 มิลลิเมตร อัตราการไหลสูงสุด = 3.44 m ³ /s Return period = 10 ปี
	พิจารณาแนวทางแก้ไข 2 กรณีคือ 1) เปลี่ยนขนาดท่อลอดเหลี่ยม มีขนาดความกว้าง 1.20 เมตร ความสูง 1.20 เมตร จำนวน 2 ช่อง หรือ 2) ใช้หน้าตัดเดิมแต่ควบคุมปริมาณน้ำจากลำน้ำอื่นไม่ให้ปริมาณน้ำไหลเข้ามาในพื้นที่เกิน 2.5 ลบ.ม./วินาที ความลาดชันท้องน้ำ 0.002
