ข้อมูลสภาพปัญหาและแนวทางการแก้ไขปัญหาเบื้องต้นของตำแหน่งการกีดขวางทางน้ำ จังหวัดเชียงใหม่

รหัสตำแหน่งการกีดขวางที่: CM0905005003

ชื่อลำน้ำ ห้วยแม่งอน เป็นสาขาของแม่น้ำ แม่น้ำฝาง/แม่น้ำกก ประเภทลำน้ำ ลำห้วย วันที่สำรวจ: 13 กันยายน 2564
หมู่บ้าน หมู่ที่ 5 ล้องอ้อ ตำบล แม่สูน อำเภอ ฝาง จังหวัด เชียงใหม่

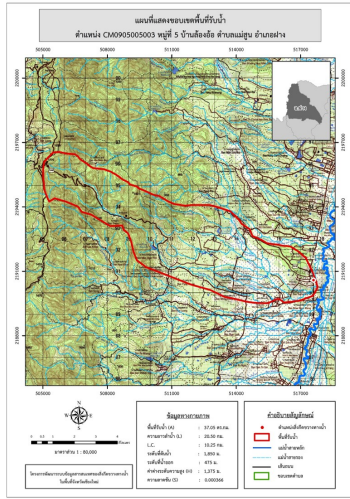
รูปภาพประกอบ

ลักษณะความเสียหาย น้ำท่วม ระดับ ปานกลาง ความถี่ที่เกิดความเสียหาย ทุกปี ระดับความเสี่ยง มาก
สาเหตุของการกีดขวางลำน้ำ

- > โดยธรรมชาติ การทับถมของตะกอน (ลำน้ำต้นเขิน) วัชพืช (ลำห้วยแม่งอนมีการเติบโตของวัชพืชตลอดช่วง)
- > โดยมนุษย์ จาก ระบบสาธารณสุขโลก: ท่อดลอดบนที่ตัดลำน้ำมีขนาดเล็กเกินไประบายน้ำหลากไม่ทัน สะพานมีหน้าตัดแคบเกินไป หรือมีตอม่อมากเกินไปในช่วงฤดูน้ำหลากระบายไม่ทัน

สภาพปัญหาการกีดขวางทางน้ำ	แนวทางและวิธีการแก้ไขปัญหาเบื้องต้น
มีสะพานมีหน้าตัดเล็กเกินไป ช่วงน้ำหลากจะพัดพาเศษกิ่งไม้ วัชพืช และสิ่งปฏิกูล มาติดตอม่อทำให้เกิดน้ำท่วมด้านเหนือน้ำ	ข้อมูลพื้นที่รับน้ำของตำแหน่งที่เกิดปัญหา A = 37.05 ตารางกิโลเมตร อัตราการไหลสูงสุด = 59.37 m ³ /s Return period = 50 ปี (คิดปริมาณน้ำ 30 เปอร์เซ็นต์ จาก 55.00 ลบ.ม./วินาที เนื่องจากเป็นห้วยสายเล็กที่แยกจากลำน้ำเส้นหลัก ดังนั้นใช้ปริมาณน้ำออกแบบเท่ากับ 16.50 ลบ.ม./วินาที) เปลี่ยนจากท่อดลอดเป็นสะพานคอนกรีตเสริมเหล็ก มีหน้าตัดกว้างอย่างน้อย 5.00 เมตร ลึก 2.00 เมตร มีความลาดชันข้าง 1:2
