ข้อมูลสภาพปัญหาและแนวทางการแก้ไขปัญหาเบื้องต้นของตำแหน่งการกีดขวางทางน้ำ จังหวัดเชียงใหม่

รหัสตำแหน่งกีดขวางที่: CM0905015001

ชื่อลำน้ำ ลำเหมือง เป็นสาขาของแม่น้ำ ห้วยแม่งอน/แม่น้ำฝาง/แม่น้ำกก ประเภทลำน้ำ ลำห้วย วันที่สำรวจ: 13 กันยายน 2564
หมู่บ้าน หมู่ที่ 15 ใหม่ชัยเกษม ตำบล แม่สุ่น อำเภอ ฝาง จังหวัด เชียงใหม่

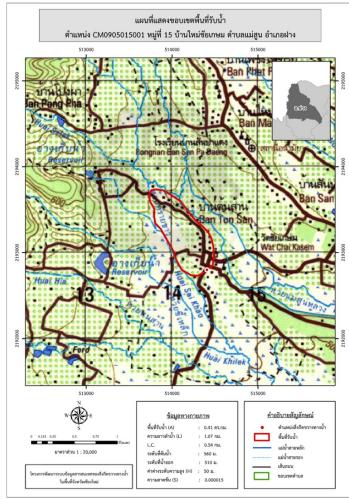
รูปภาพประกอบ

- สาเหตุของการกีดขวางลำน้ำ
- > โดยธรรมชาติ การทับถมของตะกอน (ลำน้ำต้นเขิน) วัชพืช (ลำน้ำมีวัชพืชเติบโตตลอดช่วงที่มีปัญหาการกีดขวางทางน้ำ)
 - > โดยมนุษย์ จาก ระบบสาธารณูปโภค: ท่อลอดถนนที่ตัดลำน้ำมีขนาดเล็กเกินไประบายน้ำหลากไม่ทัน

สภาพปัญหาการกีดขวางทางน้ำ	แนวทางและวิธีการแก้ไขปัญหาเบื้องต้น
มีท่อลอดกลมเส้นผ่านศูนย์กลาง 0.50 เมตร จำนวน 1 ช่อง ลอดใต้ถนนมีขนาดเล็กช่วงน้ำหลากจะพัดพาเศษกิ่งไม้ และสิ่งปฏิกูลมาติดบริเวณปากท่อ ไม่สามารถระบายน้ำหลากได้ทันทำให้เกิดน้ำท่วม	ข้อมูลพื้นที่รับน้ำของตำแหน่งที่เกิดปัญหา A = 0.41 ตารางกิโลเมตร L0 = 1.07 กิโลเมตร H = 50 เมตร C = 0.15 tc = 0.23 ชั่วโมง l = 100 มิลลิเมตร อัตราการไหลสูงสุด = 1.14 m ³ /s Return period = 10 ปี เปลี่ยนขนาดท่อกลมเป็นมีขนาดเส้นผ่านศูนย์กลาง 1.00 เมตร จำนวน 1 ช่อง ความลาดชันท้องน้ำ 0.005
