ข้อมูลสภาพปัญหาและแนวทางการแก้ไขปัญหาเบื้องต้นของตำแหน่งการกีดขวางทางน้ำ จังหวัดเชียงใหม่

รหัสตำแหน่งกีดขวางที่: CM0905006001

ชื่อลำน้ำ ห้วยโป่งน้ำดั่ง เป็นสาขาของแม่น้ำ แม่น้ำฝาง/แม่น้ำกก ประเภทลำน้ำ ลำห้วย วันที่สำรวจ: 13 กันยายน 2564
หมู่บ้าน หมู่ที่ 6 ตำบล ตำบล แม่สูน อำเภอ ฝาง จังหวัด เชียงใหม่

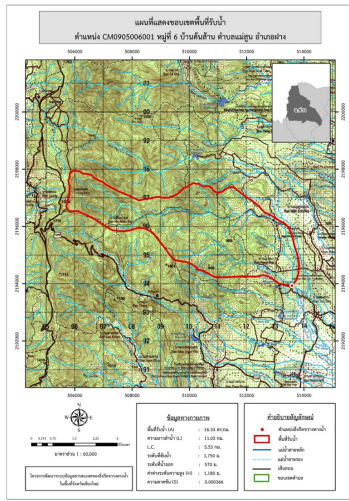
- > โดยธรรมชาติ การทับถมของตะกอน (ลำน้ำต้นเขิน) วัชพืช (ผักตบชวา และพืชชนิดต่างๆเจริญเติบโตเต็มลำน้ำ)
- > โดยมนุษย์ จาก อื่นๆ (ฝายน้ำล้น)

ระดับการกีดขวาง ปานกลาง คิดเป็น 30-70%

สภาพปัญหาการกีดขวางทางน้ำ	แนวทางและวิธีการแก้ไขปัญหาเบื้องต้น
มีฝายแบ่งน้ำกีดขวางทางน้ำทำให้เศษกิ่งไม้ วัชพืช และสิ่งปฏิกูล มาติดในช่วงน้ำหลาก ส่งผลให้ไม่สามารถระบายน้ำออกจากบริเวณนี้ได้ทัน	ข้อมูลพื้นที่รับน้ำของตำแหน่งที่เกิดปัญหา $A = 16.33$ ตารางกิโลเมตร $L_0 = 11.05$ กิโลเมตร $H = 1180$ เมตร $C = 0.15$ $t_c = 1$ ชั่วโมง $I = 60$ มิลลิเมตร อัตราการไหลสูงสุด = $27.24 \text{ m}^3/\text{s}$ Return period = 10 ปี ก่อสร้างฝายใหม่ให้มีขนาดสอดคล้องกับหน้าตัดทางน้ำเปิดใหม่ ที่มีความกว้าง 3.00 เมตร ความลึก 2.00 เมตร ความลาดชันด้านข้าง 1:2 ความลาดชันท้องน้ำ 0.002
