ข้อมูลสภาพปัญหาและแนวทางการแก้ไขปัญหาเบื้องต้นของตำแหน่งการกีดขวางทางน้ำ จังหวัดเชียงใหม่

รหัสตำแหน่งกีดขวางที่: CM0906002001

ชื่อลำน้ำ ห้วยงู เป็นสาขาของแม่น้ำ น้ามาว/แม่น้ำฝาง/แม่น้ำกก ประเภทลำน้ำ ลำห้วย วันที่สำรวจ: 13 กันยายน 2564  
หมู่บ้าน หมู่ที่ 2 นันทาราม ตำบล สันทราย อำเภอ ฝาง จังหวัด เชียงใหม่

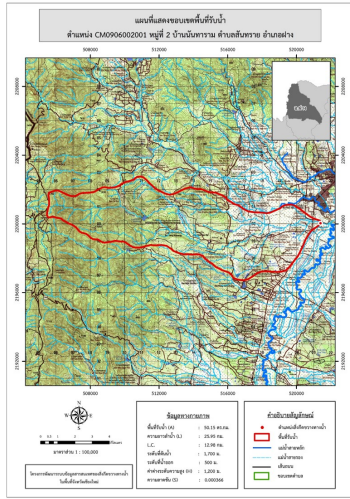
# รูปภาพประกอบ

- > โดยธรรมชาติ การทับถมของตะกอน (ลำน้ำตื้นเขิน) วัชพืช (ลำห้วยธรรมชาติ มีพืชพรรณต่างๆเติบโตอย่างหนาแน่น )
- > โดยมนุษย์ จาก การถมดิน สิ่งปฏิกูล

สภาพปัญหาการกีดขวางทางน้ำ	แนวทางและวิธีการแก้ไขปัญหาเบื้องต้น
ลำน้ำช่วงนี้เป็นทางน้ำเปิดขนาดความกว้าง 2.50 เมตร ความลึก 2.00 เมตร มีขนาดหน้าตัดที่เล็ก รวมถึงมีการรูกลำน้ำตลอดทั้งช่วงโดยชุมชนบริเวณนั้น อีกทั้งมีสิ่งปฏิกูลสะสมอยู่ในลำน้ำจำนวนมาก ทำให้ไม่สามารถรองรับปริมาณน้ำหลากได้เต็มศักยภาพ	ข้อมูลพื้นที่รับน้ำของตำแหน่งที่เกิดปัญหา A = 50.15 ตารางกิโลเมตร อัตราการไหลสูงสุด = 69.29 m <sup>3</sup> /s Return period = 50 ปี ขุดลอกทางน้ำเปิดให้สามารถรองรับปริมาณน้ำหลากสูงสุดได้มีขนาดความกว้าง 3.00 เมตร ความลึก 2.00 เมตร ความลาดชันด้านข้าง 1:2 และขุดลอกตามระยะเวลาที่เหมาะสม ความลาดชันท้องน้ำ 0.001
