ข้อมูลสภาพปัญหาและแนวทางการแก้ไขปัญหาเบื้องต้นของตำแหน่งการกีดขวางทางน้ำ จังหวัดเชียงใหม่

รหัสตำแหน่งกีดขวางที่: CM0901005001

ชื่อลำน้ำ น้ำใจ เป็นสาขาของแม่น้ำ แม่น้ำฝาง/แม่น้ำกก ประเภทลำน้ำ ลำห้วย วันที่สำรวจ: 10 กันยายน 2564
หมู่บ้าน หมู่ที่ 5 ต้นหนูน ตำบล เวียง อำเภอ ฝาง จังหวัด เชียงใหม่

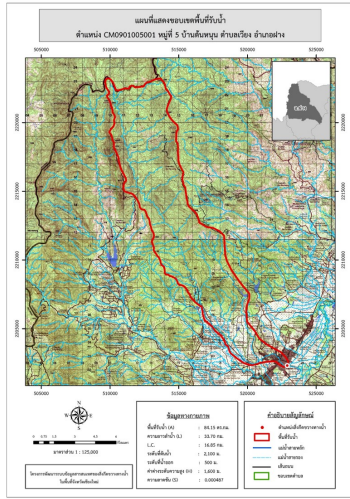
รูปภาพประกอบ

ความยาวของช่วงลำน้ำที่เกิดปัญหา เป็นจุดระยะ น้อยกว่า 10 เมตร การตาดผิวของลำน้ำ ไม่ตาดผิว วัสดุที่ใช้ตาดผิวของลำน้ำ
ลักษณะความเสียหาย น้ำท่วม ระดับ ปานกลาง ความถี่ที่เกิดความเสียหาย ทุกปี ลำน้ำไม่มีการตาดผิว มีลักษณะปกคลุมด้วยผิวดิน ระดับความเสี่ยง มาก

- > โดยธรรมชาติ การทับถมของตะกอน (ลำน้ำต้นเขิน) วัชพืช (ลำน้ำมีการสะสมของตะกอนที่ท้องน้ำอย่างหนาแน่น)
- > โดยมนุษย์ จาก ระบบสาธารณสุขโลก: สะพานมีหน้าตัดแคบเกินไป หรือมีตอม่อมากเกินไปในช่วงฤดูน้ำหลากระบายไม่ทัน

สภาพปัญหาการกีดขวางทางน้ำ	แนวทางและวิธีการแก้ไขปัญหาเบื้องต้น
สะพานมีหน้าตัดเล็กเกินไป ช่วงน้ำหลากจะพัดพาเศษกิ่งไม้ วัชพืช และสิ่งปฏิกูล มาติดตอม่อทำให้เกิดน้ำท่วมด้านเหนือ	ข้อมูลพื้นที่รับน้ำของตำแหน่งที่เกิดปัญหา A = 84.15 ตารางกิโลเมตร อัตราการไหลสูงสุด = 61.93 m ³ /s Return period = 50 ปี เนื่องจากถูกแบ่งน้ำเข้าคลองส่งน้ำแล้ว 20 เปอร์เซ็นต์ดังนั้นจะเหลือน้ำในลำน้ำแม่ใจ 80 เปอร์เซ็นต์ ใช้ปริมาณน้ำออกแบบที่ 61.93 ลบ.ม./วินาที ก่อสร้างสะพานใหม่ให้สามารถรองรับปริมาณน้ำช่วงน้ำหลากได้ โดยมีหน้าตัดกว้าง 7.00 เมตร ลึก 2.50 ความลาดชันตลิ่ง 1:1
