ข้อมูลสภาพปัญหาและแนวทางการแก้ไขปัญหาลำน้ำเบื้องต้นของตำแหน่งการกีดขวางทางน้ำ จังหวัดเชียงใหม่

รหัสตำแหน่งการกีดขวางที่: CM0901020001

ชื่อลำน้ำ น้ำใจ เป็นสาขาของแม่น้ำ แม่น้ำฝาง/แม่น้ำกก ประเภทลำน้ำ ลำห้วย วันที่สำรวจ: 10 กันยายน 2564
หมู่บ้าน หมู่ที่ 20 สระนิคม ตำบล เวียง อำเภอ ฝาง จังหวัด เชียงใหม่

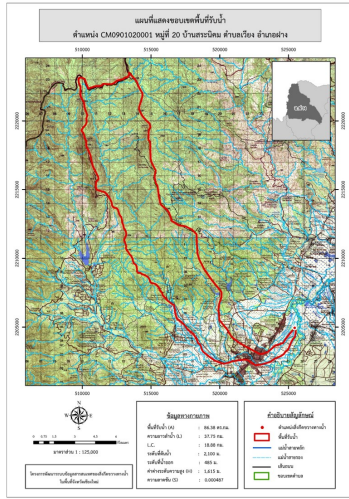
รูปภาพประกอบ

- > โดยธรรมชาติ การทับถมของตะกอน (ลำน้ำต้นเขิน) วัชพืช (ลำน้ำใจมีวัชพืช พืชชนิดต่างๆ และตะกอนสะสมอย่างหนาแน่นในลำน้ำ) อื่นๆ (เศษกิ่งไม้)
- > โดยมนุษย์ จาก อื่นๆ (ฝายน้ำล้น)

ระดับการกีดขวาง ปานกลาง คิดเป็น 30-70%

สภาพปัญหาการกีดขวางทางน้ำ	แนวทางและวิธีการแก้ไขปัญหาลำน้ำเบื้องต้น
ฝายน้ำล้นกีดขวางทางน้ำทำให้เศษกิ่งไม้ วัชพืช และสิ่งปฏิกูล ไหลมาติดตอม่อฝายในช่วงน้ำหลาก ทำให้เกิดน้ำท่วมด้านเหนือน้ำ	ข้อมูลพื้นที่รับน้ำของตำแหน่งที่เกิดปัญหา A = 86.38 ตารางกิโลเมตร อัตราการไหลสูงสุด = 61.93 m ³ /s Return period = 50 ปี เนื่องจากน้ำในลำน้ำแม่ใจ ถูกแบ่งเข้าคลองส่งน้ำแล้ว 20 เปอร์เซ็นต์ ดังนั้นจะเหลือน้ำในลำน้ำแม่ใจ 80 เปอร์เซ็นต์ จึงใช้ปริมาณน้ำออกแบบที่ 61.93 ลบ.ม./วินาที และก่อสร้างฝายใหม่ ให้สอดคล้องกับขนาดหน้าตัดของทางน้ำ ที่มีขนาดความกว้าง 7.00 เมตร ความลึก 2.50 ความลาดชันตลิ่ง 1:2
