ข้อมูลสภาพปัญหาและแนวทางการแก้ไขปัญหาเบื้องต้นของตำแหน่งการกีดขวางทางน้ำ จังหวัดเชียงใหม่

รหัสตำแหน่งกีดขวางที่: CM0901009001

ชื่อน้ำ น้ามาว เป็นสาขาของแม่น้ำ แม่น้ำฝาง/แม่น้ำกก ประเภทลำน้ำ ลำห้วย วันที่สำรวจ: 10 กันยายน 2564  
หมู่บ้าน หมู่ที่ 9 สันป่าโหนด ตำบล เวียง อำเภอ ฝาง จังหวัด เชียงใหม่

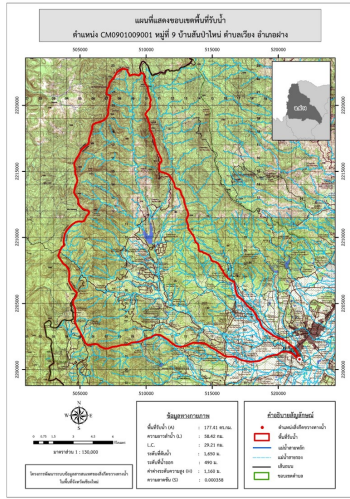
# รูปภาพประกอบ

ความยาวของช่วงลำน้ำที่เกิดปัญหา เป็นจุดระยะ น้อยกว่า 10 เมตร การตาดผิวของลำน้ำ ไม่ตาดผิว แม่น้ำมาวไม่มีการตาดผิว  
ลักษณะความเสียหาย น้ำท่วม ระดับ น้อย ความถี่ที่เกิดความเสียหาย 2-4 ปีครั้ง ระดับความเสี่ยง น้อย  
สาเหตุของการกีดขวางลำน้ำ ปกคลุมด้วยผิวดินและวัชพืช

- > โดยธรรมชาติ การทับถมของตะกอน (ลำน้ำต้นเขิน) วัชพืช (แม่น้ำมาวมีต้นพืชเติบโตเต็มหน้าตัดของลำน้ำ ) อื่นๆ (เศษกิ่งไม้ )
- > โดยมนุษย์ จาก ระบบสาธารณสุขโลก: สะพานมีหน้าตัดแคบเกินไป หรือมีตอม่อมากเกินไปในช่วงฤดูน้ำหลากระบายไม่ทัน  
สิ่งปฏิกูล

สภาพปัญหาการกีดขวางทางน้ำ	แนวทางและวิธีการแก้ไขปัญหาเบื้องต้น
สะพานมีระยะห่างระหว่างตอม่อ 7.0 m. ซึ่งมีความกว้างที่เหมาะสมแล้ว แต่เนื่องจากในช่วงหน้าฝนน้ำมาว มักจะพัดพาเศษกิ่งไม้ วัชพืช และสิ่งปฏิกูล มาติดตอม่อทำให้เกิดน้ำท่วมด้านเหนือ	ข้อมูลพื้นที่รับน้ำของตำแหน่งที่เกิดปัญหา A = 177.41 ตารางกิโลเมตร อัตราการไหลสูงสุด = 114.45 m <sup>3</sup> /s Return period = 50 ปี
	สะพานมีหน้าตัดการระบายน้ำปัจจุบันเพียงพอที่จะระบายน้ำหลากได้พอสมควรแล้ว จึงพิจารณาขุดลอกเอาตะกอนทราย และเศษกิ่งไม้ ออกก่อนฤดูน้ำหลาก และวางมาตรการการขุดลอกตามระยะเวลาที่เหมาะสม
