ข้อมูลสภาพปัญหาและแนวทางการแก้ไขปัญหาเบื้องต้นของตำแหน่งการกีดขวางทางน้ำ จังหวัดเชียงใหม่

รหัสตำแหน่งกีดขวางที่: CM0910009001

ชื่อลำน้ำ ห้วยไคร้ เป็นสาขาของแม่น้ำ แม่น้ำฝาง/แม่น้ำกอก ประเภทลำน้ำ ลำห้วย วันที่สำรวจ: 10 กันยายน 2564
หมู่บ้าน หมู่ที่ 9 ปางปอย ตำบล แม่คะ อำเภอ ฝาง จังหวัด เชียงใหม่

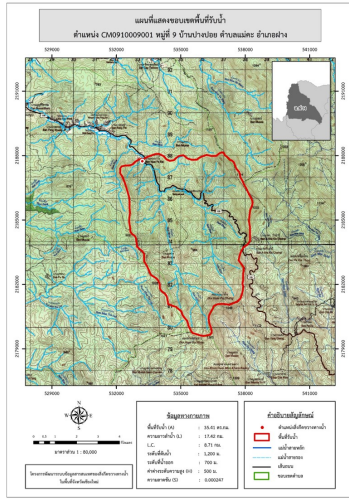
รูปภาพประกอบ

ลักษณะความเสียหาย น้ำท่วม ระดับ น้อย ความถี่ที่เกิดความเสียหาย 2-4 ปีครั้ง ระดับความเสี่ยง น้อย

- > โดยธรรมชาติ การทับถมของตะกอน (ลำน้ำตื้นเขิน) วัชพืช (ลำน้ำมีวัชพืชเจริญเติบโตตลอดช่วง) อื่นๆ (เศษกิ่งไม้)
- > โดยมนุษย์ จาก ระบบสาธารณสุขโลก: สะพานมีหน้าตัดแคบเกินไป หรือมีตอม่อมากเกินไปในช่วงฤดูน้ำหลากระบายไม่ทัน สิ่งปลูกสร้าง อื่นๆ (ช่วงหน้าฝนทางน้ำจะพัดพาสิ่งปลูกสร้างไหลมาติดตอม่อสะพาน)

สภาพปัญหาการกีดขวางทางน้ำ	แนวทางและวิธีการแก้ไขปัญหาเบื้องต้น
สะพานมีระยะห่างระหว่างตอม่อ 6.0 m. ซึ่งมีความกว้างเหมาะสมแล้ว แต่เนื่องจากช่วงหน้าฝนน้ำจะพัดพาเอาสิ่งปลูกสร้าง ไหลมาติดตอม่อสะพาน จนส่งผลให้ไม่สามารถระบายน้ำได้ทัน จึงทำให้เกิดน้ำท่วมด้านเหนือ	ข้อมูลพื้นที่รับน้ำของตำแหน่งที่เกิดปัญหา A = 35.41 ตารางกิโลเมตร อัตราการไหลสูงสุด = 58.01 m ³ /s Return period = 50 ปี
	หน้าตัดการระบายน้ำปัจจุบันเพียงพอที่จะระบายน้ำหลากได้พอสมควรแล้ว จึงพิจารณาขุดลอกเอาตะกอนทราย และเศษกิ่งไม้ ออกก่อนฤดูน้ำหลาก และวางมาตรการการขุดลอกตามระยะเวลาที่เหมาะสม
