## ข้อมูลสภาพปัญหาและแนวทางการแก้ไขปัญหาเบื้องต้นของตำแหน่งการกีดขวางทางน้ำ จังหวัดเชียงใหม่

รหัสตำแหน่งการกีดขวางทางน้ำ: CM0903008001

ชื่อลำน้ำ คลองเจ้า เป็นสาขาของแม่น้ำ น้ามาว/แม่น้ำฝาง/แม่น้ำกก ประเภทลำน้ำ ลำห้วย วันที่สำรวจ: 9 กันยายน 2564  
หมู่บ้าน หมู่ที่ 8 แม่มาวหนองบัว ตำบล ม่อนปิ่น อำเภอ ฝาง จังหวัด เชียงใหม่

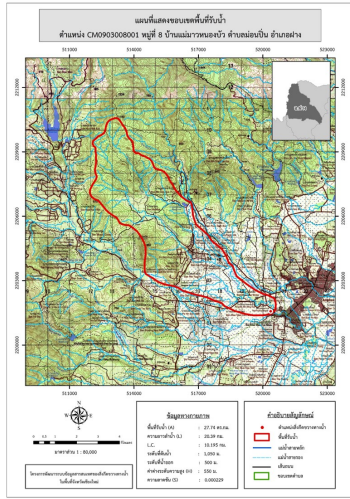
# รูปภาพประกอบ

- > โดยธรรมชาติ ตลิ่งพังการกัดเซาะ การทับถมของตะกอน (ลำน้ำต้นเขิน) วัชพืช (ลำน้ำมีการเติบโตของวัชพืชอย่างหนาแน่น )
- > โดยมนุษย์ จาก การถมดิน

สภาพปัญหาการกีดขวางทางน้ำ	แนวทางและวิธีการแก้ไขปัญหาเบื้องต้น
ช่วงที่แคบที่สุดของลำน้ำที่เกิดปัญหา มีลักษณะเป็นทางน้ำเปิดมีขนาดความกว้าง 4.00 m. ความลึก 2.00 m. ความลาดชันตลิ่ง 1:1 มีขนาดหน้าตัดที่เล็กเกินไป ไม่สามารถระบายน้ำช่วงหน้าฝนได้ทัน อีกทั้งมีวัชพืชและตะกอนสะสมตลอดช่วงของลำน้ำ	ข้อมูลพื้นที่รับน้ำของตำแหน่งที่เกิดปัญหา $A = 27.74$ ตารางกิโลเมตร อัตราการไหลสูงสุด = $43.28 \text{ m}^3/\text{s}$ Return period = 25 ปี ขุดลอกหน้าตัดทางน้ำเปิดให้สามารถรองรับปริมาณน้ำหลากสูงสุดได้มีขนาดความกว้าง 5.00 เมตร ความลึก 2.50 เมตร ความลาดชันตลิ่ง 1:2 และวางมาตรการขุดลอกตามระยะเวลาที่เหมาะสม
