ข้อมูลสภาพปัญหาและแนวทางการแก้ไขปัญหาเบื้องต้นของตำแหน่งการกีดขวางทางน้ำ จังหวัดเชียงใหม่

รหัสตำแหน่งการกีดขวางที่: CM2102010002

ชื่อลำน้ำ แม่น้ำฝาง เป็นสาขาของแม่น้ำ แม่น้ำกก/แม่น้ำโขง ประเภทลำน้ำ แม่น้ำสาขา วันที่สำรวจ: 8 กันยายน 2564
หมู่บ้าน หมู่ที่ 10 หัวฝาย ตำบล ศรีดงเย็น อำเภอ ไชยปราการ จังหวัด เชียงใหม่

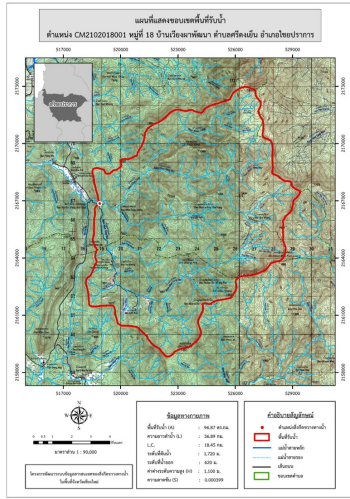
รูปภาพประกอบ

> โดยธรรมชาติ ตลิ่งพังการกัดเซาะ การทับถมของตะกอน (ลำน้ำตื้นเขิน) วัชพืช (แม่น้ำแม่ฝางไม่มีการตาดผิว มีลักษณะปกคลุมด้วยวัชพืชอย่างหนาแน่น) อื่นๆ (เศษกิ่งไม้)

> โดยมนุษย์ จาก ระบบสาธารณสุขโลก: สะพานมีหน้าตัดแคบเกินไป หรือมีตอม่อมากเกินไปในช่วงฤดูน้ำหลากระบายไม่ทัน

สภาพปัญหาการกีดขวางทางน้ำ	แนวทางและวิธีการแก้ไขปัญหาเบื้องต้น
สะพานไม่มีความกว้าง 15 เมตร มีหน้าตัดเล็กเกินไป ช่วงน้ำหลากแม่น้ำฝางจะพัดพาเศษกิ่งไม้ วัชพืช และสิ่งปฏิกูล ไหลมาติดตอม่อทำให้เกิดน้ำท่วมด้านเหนือน้ำ	ข้อมูลพื้นที่รับน้ำของตำแหน่งที่เกิดปัญหา $A = 96.87$ ตารางกิโลเมตร อัตราการไหลสูงสุด = $83.34 \text{ m}^3/\text{s}$ Return period = 25 ปี หน้าตัดการระบายน้ำปัจจุบันเพียงพอที่จะระบายน้ำหลากได้พอสมควรแล้ว จึงพิจารณาขุดลอกเอาตะกอนทราย และเศษกิ่งไม้ ออกก่อนฤดูน้ำหลาก และวางมาตรการการขุดลอกตามระยะเวลาที่เหมาะสม
