ข้อมูลสภาพปัญหาและแนวทางการแก้ไขปัญหาเบื้องต้นของตำแหน่งการกีดขวางทางน้ำ จังหวัดเชียงใหม่

รหัสตำแหน่งการกีดขวางที่: CM2102012001

ชื่อลำน้ำ เหมืองกลาง เป็นสาขาของแม่น้ำ แม่น้ำฝาง/แม่น้ำกก ประเภทลำน้ำ ลำห้วย วันที่สำรวจ: 8 กันยายน 2564
หมู่บ้าน หมู่ที่ 12 สันทราย ตำบล ศรีดงเย็น อำเภอ ไชยปราการ จังหวัด เชียงใหม่

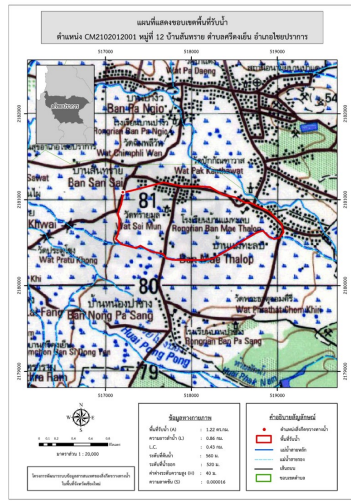
สาเหตุของการกีดขวางลำน้ำ สาเหตุของการกีดขวางลำน้ำ
> โดยธรรมชาติ การทับถมของตะกอน (ลำน้ำตื้นเขิน) อื่นๆ (เศษกิ่งไม้)
> โดยมนุษย์ จาก ระบบสาธารณสุขโลก: ท่อลอดถนนที่ตัดลำน้ำมีขนาดเล็กเกินไประบายน้ำหลากไม่ทัน

สภาพปัญหาการกีดขวางทางน้ำ	แนวทางและวิธีการแก้ไขปัญหาเบื้องต้น
มีท่อลอดเหลี่ยมขนาดความกว้าง 1.00 เมตร ความสูง 1.00 เมตร จำนวน 1 ช่อง ลอดใต้ถนนมีขนาดเล็กช่วงน้ำหลาก ลำเหมืองจะพัดพาเศษกิ่งไม้ และสิ่งปฏิกูลมาติดบริเวณปากท่อ ประกอบกับมีน้ำไหลเข้ามาเสริมจากลำเหมืองในพื้นที่ใกล้เคียง ส่งผลให้ไม่สามารถระบายน้ำหลากได้ทันทำให้เกิดน้ำท่วม	ข้อมูลพื้นที่รับน้ำของตำแหน่งที่เกิดปัญหา A = 1.22 ตารางกิโลเมตร L0 = 0.86 กิโลเมตร H = 40 เมตร C = 0.15 tc = 0.19 ชั่วโมง l = 110 มิลลิเมตร อัตราการไหลสูงสุด = 3.73 m ³ /s Return period = 10 ปี หน้าตัดเดิมไม่สามารถรองรับปริมาณน้ำหลากได้ จึงพิจารณาขยายหน้าตัดท่อลอดเหลี่ยม โดยกำหนดให้มีขนาดความกว้าง 1.50 เมตร ความสูง 1.50 เมตร จำนวน 1 ช่อง ความลาดชันท้องน้ำ 0.002
