ข้อมูลสภาพปัญหาและแนวทางการแก้ไขปัญหาเบื้องต้นของตำแหน่งการกีดขวางทางน้ำ จังหวัดเชียงใหม่

รหัสตำแหน่งการกีดขวางที่: CM2102016001

ชื่อลำน้ำ เหมืองกลาง เป็นสาขาของแม่น้ำ แม่น้ำฝาง/แม่น้ำกก ประเภทลำน้ำ ลำห้วย วันที่สำรวจ: 8 กันยายน 2564
หมู่บ้าน หมู่ที่ 16 แพะ ตำบล ศรีดงเย็น อำเภอ ไชยปราการ จังหวัด เชียงใหม่

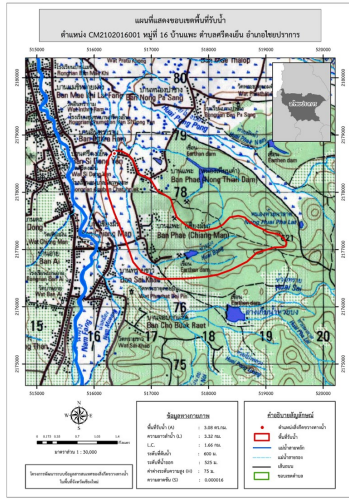
รูปภาพประกอบ

- > โดยธรรมชาติ การทับถมของตะกอน (ลำน้ำตื้นเขิน) วัชพืช (ลำเหมืองกลางมีการสะสมของวัชพืช และตะกอนในลำเหมือง)
- > โดยมนุษย์ จาก ระบบสาธารณสุขโลก: ท่อดลอดนที่ตัดลำน้ำมีขนาดเล็กเกินไประบายน้ำหลากไม่ทัน

สภาพปัญหาการกีดขวางทางน้ำ	แนวทางและวิธีการแก้ไขปัญหเบื้องต้น
มีท่อดลอดเหลี่ยมขนาดความกว้าง 1.00 เมตร ความสูง 1.00 เมตร จำนวน 1 ช่อง ลอดใต้ถนนมีขนาดเล็กช่วงน้ำหลากจะพัดพาเศษกิ่งไม้ และสิ่งปฏิกูลมาติดบริเวณปากท่อ อีกทั้งยังมีน้ำหลากจากลำเหมืองในพื้นที่ใกล้เคียง ไหลเข้ามาเพิ่มเติม ส่งผลให้ไม่สามารถระบายน้ำหลากได้ทัน ทำให้เกิดน้ำท่วมพื้นที่บริเวณนั้น	ข้อมูลพื้นที่รับน้ำของตำแหน่งที่เกิดปัญหา A = 3.08 ตารางกิโลเมตร L0 = 3.32 กิโลเมตร H = 75 เมตร C = 0.15 tc = 0.72 ชั่วโมง l = 65 มิลลิเมตร อัตราการไหลสูงสุด = 5.57 m ³ /s Return period = 10 ปี ขนาดหน้าตัดการระบายน้ำเดิม ไม่สามารถรองรับปริมาณน้ำหลากได้ จึงพิจารณาขยายหน้าตัดท่อลอดเหลี่ยม โดยเปลี่ยนให้มีขนาดความกว้าง 1.20 เมตร ความสูง 1.20 เมตรจำนวน 2 ช่อง ความลาดชันท้องน้ำ 0.002
