ข้อมูลสภาพปัญหาและแนวทางการแก้ไขปัญหาลำน้ำเบื้องต้นของตำแหน่งการกีดขวางทางน้ำ จังหวัดเชียงใหม่

รหัสตำแหน่งการกีดขวางที่: CM1006001001

ชื่อลำน้ำ เหมืองแม่ยาว เป็นสาขาของแม่น้ำ
 ห้วยแม่ยาว/แม่น้ำฝาง/แม่น้ำกก/แม่น้ำโขง
 ประเภทลำน้ำ ลำห้วย วันที่สำรวจ: 20 กันยายน 2564
 หมู่บ้าน หมู่ที่ 1 หลวง ตำบล บ้านหลวง อำเภอ แม่เอย จังหวัด เชียงใหม่

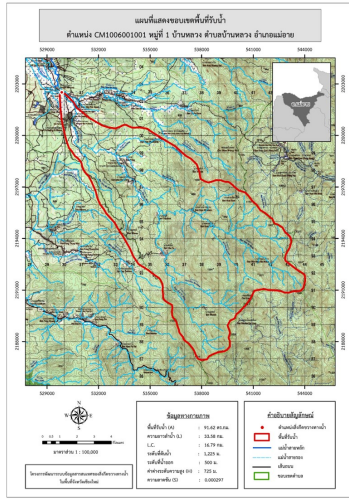
รูปภาพประกอบ

- > โดยธรรมชาติ การทับถมของตะกอน (ลำน้ำตื้นเขิน) วัชพืช (ลำน้ำมีการทับถมของตะกอน และวัชพืชตลอดช่วง)
- > โดยมนุษย์ จาก การถมดิน

สภาพปัญหาการกีดขวางทางน้ำ	แนวทางและวิธีการแก้ไขปัญหาลำน้ำเบื้องต้น
ทางน้ำเปิดมีขนาดความกว้าง 3.00 เมตร ความลึก 2.00 เมตร และมีการรูก้าของที่อยู่อาศัย ทำให้หน้าตัดทางน้ำไม่เพียงพอต่อการระบายน้ำ	ข้อมูลพื้นที่รับน้ำของตำแหน่งที่เกิดปัญหา $A = 91.62$ ตารางกิโลเมตร อัตราการไหลสูงสุด = $80.95 \text{ m}^3/\text{s}$ Return period = 25 ปี
	ขุดลอกหน้าตัดทางน้ำเปิดใหม่ ให้มีขนาดความกว้าง 4.00 เมตร ความลึก 2.00 เมตร ความลาดชันด้านข้าง 1:2 และ เจริญให้เรือถอนส่วนที่รูก้า
