ข้อมูลสภาพปัญหาและแนวทางการแก้ไขปัญหาเบื้องต้นของตำแหน่งการกีดขวางทางน้ำ จังหวัดเชียงใหม่

รหัสตำแหน่งการกีดขวางที่: CM1002006002

ชื่อลำน้ำ ห้วยแม่ฮ้าง เป็นสาขาของแม่น้ำ แม่น้ำฝาง/แม่น้ำกก/แม่น้ำโขง ประเภทลำน้ำ ลำห้วย วันที่สำรวจ: 17 กันยายน 2564  
หมู่บ้าน หมู่ที่ 6 แม่ฮ้าง ตำบล แม่สาว อำเภอ แม่ฮ้าง จังหวัด เชียงใหม่

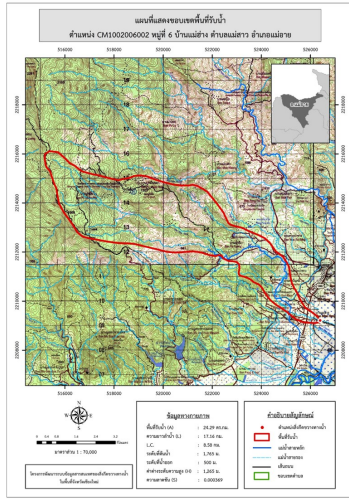
# รูปภาพประกอบ

- > โดยธรรมชาติ การทับถมของตะกอน (ลำน้ำต้นเขิน) วัชพืช (ลำห้วยมีพืชปกคลุมดิน เต็มโตเต็มตลิ่งตลอดช่วง) อื่นๆ (เศษกิ่งไม้)
- > โดยมนุษย์ จาก อื่นๆ (ฝายน้ำล้น)

สภาพปัญหาการกีดขวางทางน้ำ	แนวทางและวิธีการแก้ไขปัญหาเบื้องต้น
ฝายน้ำล้นคอนกรีต มีความกว้างของสันฝาย 20.0 เมตร ขวางทางน้ำ ทำให้มีเศษกิ่งไม้ วัชพืช และสิ่งปฏิกูล ไหลมาติดในช่วงน้ำหลาก ส่งผลทำให้เกิดน้ำไหลท่วมพื้นที่ทางด้านเหนือ	ข้อมูลพื้นที่รับน้ำของตำแหน่งที่เกิดปัญหา A = 24.29 ตารางกิโลเมตร L0 = 17.16 กิโลเมตร H = 1265 เมตร C = 0.15 tc = 1.62 ชั่วโมง l = 45 มิลลิเมตร อัตราการไหลสูงสุด = 30.39 m <sup>3</sup> /s Return period = 10 ปี  หน้าตัดการระบายน้ำปัจจุบันเพียงพอที่จะระบายน้ำหลากได้พอสมควรแล้ว จึงพิจารณาขุดลอกเอาตะกอนทราย และเศษกิ่งไม้ ออกก่อนฤดูน้ำหลาก และวางมาตรการการขุดลอกตามระยะเวลาที่เหมาะสม
