ข้อมูลสภาพปัญหาและแนวทางการแก้ไขปัญหาเบื้องต้นของตำแหน่งการกีดขวางทางน้ำ จังหวัดเชียงใหม่

รหัสตำแหน่งการกีดขวางที่: CM1002014001

ชื่อลำน้ำ เหมืองแม่สาว เป็นสาขาของแม่น้ำแม่สาว ประเภทลำน้ำ ลำห้วย วันที่สำรวจ: 17 กันยายน 2564
 น้ำแม่สาว/แม่น้ำฝาง/แม่น้ำกก/แม่น้ำโขง
 หมู่บ้าน หมู่ที่ 14 เมืองพาน ตำบล แม่สาว อำเภอ แม่เอย จังหวัด เชียงใหม่

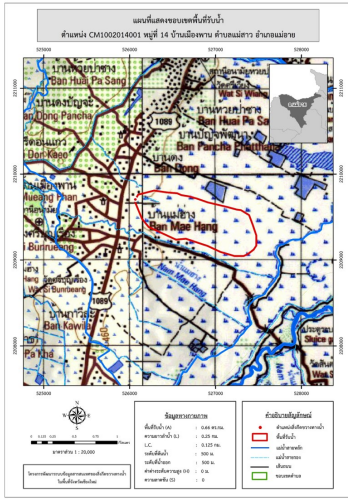
รูปภาพประกอบ

ลักษณะความเสียหาย น้ำท่วม ระดับ น้อย ความถี่ที่เกิดความเสียหาย 2-4 ปีครั้ง ระดับความเสี่ยง น้อย

- > โดยธรรมชาติ -
- > โดยมนุษย์ จาก อื่นๆ (วางระบายน้ำรูปตัวยู (ระบายน้ำจากชุมชนไม่ทัน))

ระดับการกีดขวาง ปานกลาง คิดเป็น 30-70%

สภาพปัญหาการกีดขวางทางน้ำ	แนวทางและวิธีการแก้ไขปัญหาเบื้องต้น
เหมืองแม่สาวรับน้ำจากห้วยแม่สาว โดยไม่มีประตูควบคุมน้ำ และเนื่องจากมีการก่อสร้างวางระบายน้ำรูปตัวยู มีขนาดความกว้าง 0.50 เมตร ความลึก 0.60 เมตร และท่อลอดกลมขนาดเส้นผ่านศูนย์กลาง 0.80 เมตร จำนวน 1 ช่อง มีหน้าตัดที่เล็กเกินไป ไม่สามารถรองรับปริมาณน้ำหลากได้อย่างมีประสิทธิภาพ	ข้อมูลพื้นที่รับน้ำของตำแหน่งที่เกิดปัญหา $A = 0.66$ ตารางกิโลเมตร $L0 = 0.25$ กิโลเมตร $H = -$ เมตร $C = 0.15$ $tc = 0.21$ ชั่วโมง $I = 110$ มิลลิเมตร อัตราการไหลสูงสุด = $2.02 \text{ m}^3/\text{s}$ Return period = 10 ปี ก่อสร้างโครงสร้างควบคุมปริมาณน้ำที่จะไหลเข้าเหมืองแม่สาว โดยควบคุมให้มีปริมาณน้ำไม่เกิน 0.50 ลบ.ม./วินาที เพื่อให้หน้าตัดวางระบายน้ำที่มีอยู่เดิมสามารถรับปริมาณน้ำได้ ความลาดชันท้องน้ำ 0.005
