ข้อมูลสภาพปัญหาและแนวทางการแก้ไขปัญหาเบื้องต้นของตำแหน่งการกีดขวางทางน้ำ จังหวัดเชียงใหม่

รหัสตำแหน่งกีดขวางที่: CM1004013003

ชื่อลำน้ำ ห้วยชี้ตัว เป็นสาขาของแม่น้ำ แม่น้ำฝาง/แม่น้ำกก/แม่น้ำโขง ประเภทลำน้ำ ลำห้วย วันที่สำรวจ: 16 กันยายน 2564
หมู่บ้าน หมู่ที่ 13 ห้วยหลวงพัฒนา ตำบล แม่นาวาง อำเภอ แม่เอย จังหวัด เชียงใหม่

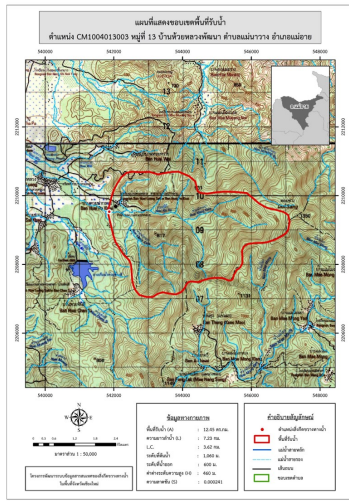
รูปภาพประกอบ

ลักษณะความเสียหาย น้ำท่วม ระดับ น้อย ความถี่ที่เกิดความเสียหาย ทุกปี ระดับความเสี่ยง ปานกลาง

- > โดยธรรมชาติ ตลิ่งพังการกัดเซาะ การทับถมของตะกอน (ลำน้ำตื้นเขิน) วัชพืช (ตะกอนสะสมในลำห้วยตลอดช่วง) อื่นๆ (เศษกิ่งไม้ไหลมาตามลำห้วยช่วงหน้าฝน)
- > โดยมนุษย์ จาก อื่นๆ (ฝายกระสอบทราย)

สภาพปัญหาการกีดขวางทางน้ำ	แนวทางและวิธีการแก้ไขปัญหายังเบื้องต้น
ฝายกระสอบทรายวางอยู่ในลำห้วยชี้ตัว ทำให้ตัวฝายมีการสะสมของเศษกิ่งไม้ ใบไม้ และสิ่งปฏิกูลต่างๆที่ไหลมาตามการพัดพาของลำห้วย เมื่อสะสมอย่างหนาแน่น จะทำให้ไม่สามารถระบายได้ทัน จึงค่อยๆเออล้นตลิ่งของลำห้วยตลอดช่วง	ข้อมูลพื้นที่รับน้ำของตำแหน่งที่เกิดปัญหา $A = 12.45$ ตารางกิโลเมตร $L_0 = 7.23$ กิโลเมตร $H = 460$ เมตร $C = 0.15$ $t_c = 0.92$ ชั่วโมง $l = 55$ มิลลิเมตร อัตราการไหลสูงสุด = $20.15 \text{ m}^3/\text{s}$ Return period = 10 ปี ฝายกระสอบดังกล่าว หากไม่มีความจำเป็นต่อการใช้ประโยชน์จากชุมชน ควรทำการรื้อถอนฝายออก และทำการขุดลอกลำห้วยตลอดช่วง หรือถ้ายังคงมีความจำเป็นต่อชาวบ้าน ควรทำการก่อสร้างฝายให้มีมาตรฐาน พร้อมกับระบบส่งน้ำเข้าพื้นที่อย่างเหมาะสม
