ข้อมูลสภาพปัญหาและแนวทางการแก้ไขปัญหาเบื้องต้นของตำแหน่งการกีดขวางทางน้ำ จังหวัดเชียงใหม่

รหัสตำแหน่งกีดขวางที่: CM1004013004

ชื่อลำน้ำ ห้วยชี้ตัว เป็นสาขาของแม่น้ำ แม่น้ำฝาง/แม่น้ำกก/แม่น้ำโขง ประเภทลำน้ำ ลำห้วย วันที่สำรวจ: 16 กันยายน 2564
หมู่บ้าน หมู่ที่ 13 ห้วยหลวงพัฒนา ตำบล แม่นาวาง อำเภอ แม่เอย จังหวัด เชียงใหม่

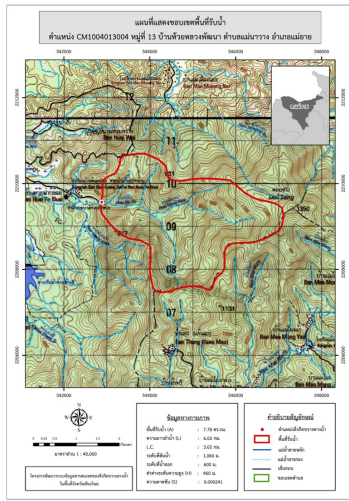
รูปภาพประกอบ

> โดยธรรมชาติ ตลิ่งพังการกัดเซาะ การทับถมของตะกอน (ลำน้ำตื้นเขิน) ลำน้ำแคบเคี้ยวมาก วัชพืช (ลำห้วยชี้ตัวมีวัชพืช พืชผิวดิน ตะกอนสะสมตลอดช่วง) อื่นๆ (เศษกิ่งไม้ไหลมาตามลำห้วยช่วงหน้าฝน)

> โดยมนุษย์ จาก อื่นๆ (ฝายกระสอบทราย)

สภาพปัญหาการกีดขวางทางน้ำ	แนวทางและวิธีการแก้ไขปัญหาเบื้องต้น
ลำห้วยชี้ตัวมีฝายกระสอบทรายกั้นลำน้ำ ซึ่งทำให้มีการสะสมของสิ่งปฏิกูลต่างๆด้านหน้าฝาย ส่งผลให้ช่วงหน้าฝาน้ำไม่สามารถระบายได้ทัน น้ำจึงค่อยๆยกระดับเอ่อล้นตลิ่งบริเวณนั้น	ข้อมูลพื้นที่รับน้ำของตำแหน่งที่เกิดปัญหา A = 7.78 ตารางกิโลเมตร L0 = 6.03 กิโลเมตร H = 460 เมตร C = 0.15 tc = 0.92 ชั่วโมง l = 55 มิลลิเมตร อัตราการไหลสูงสุด = 12.06 m ³ /s Return period = 10 ปี ฝายกระสอบดังกล่าว หากไม่มีความจำเป็นต่อการใช้ประโยชน์จากชุมชน ควรทำการรื้อถอนฝายออก และทำการขุดลอกลำห้วยตลอดช่วง หรือถ้ายังคงมีความจำเป็นต่อชาวบ้าน ควรทำการก่อสร้างฝายให้มีมาตรฐาน พร้อมกับระบบส่งน้ำเข้าพื้นที่อย่างเหมาะสม
