ข้อมูลสภาพปัญหาและแนวทางการแก้ไขปัญหาเบื้องต้นของตำแหน่งการกีดขวางทางน้ำ จังหวัดเชียงใหม่

รหัสตำแหน่งการกีดขวางที่: CM1004013005

ชื่อลำน้ำ ห้วยชี้ตัว เป็นสาขาของแม่น้ำ แม่น้ำฝาง/แม่น้ำกก/แม่น้ำโขง ประเภทลำน้ำ ลำห้วย วันที่สำรวจ: 16 กันยายน 2564
หมู่บ้าน หมู่ที่ 13 ห้วยหลวงพัฒนา ตำบล แม่นาวาง อำเภอ แม่เอย จังหวัด เชียงใหม่

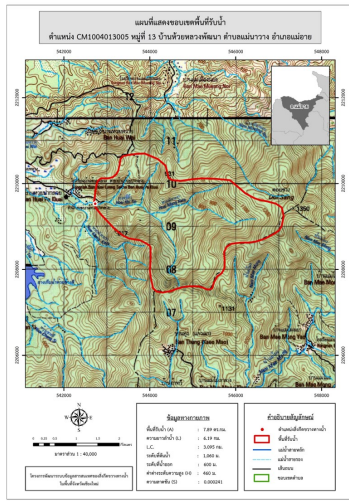
รูปภาพประกอบ

> โดยธรรมชาติ ตลิ่งพังการกัดเซาะ การทับถมของตะกอน (ลำน้ำต้นเขิน) วัชพืช (ลำห้วยธรรมชาติ มีการสะสมของวัชพืชและตะกอนอย่างหนาแน่น)
อื่นๆ (เศษกิ่งไม้ไหลมาตามลำห้วย)

> โดยมนุษย์ จาก อื่นๆ (ฝายกระสอบทราย)

สภาพปัญหาการกีดขวางทางน้ำ	แนวทางและวิธีการแก้ไขปัญหาเบื้องต้น
ฝายกระสอบทรายกีดขวางทางน้ำทำให้เศษกิ่งไม้ วัชพืช และสิ่งปฏิกูล มาติดในช่วงน้ำหลากทำให้เกิดน้ำท่วมด้านเหนือ	ข้อมูลพื้นที่รับน้ำของตำแหน่งที่เกิดปัญหา A = 7.89 ตารางกิโลเมตร L0 = 6.19 กิโลเมตร H = 460 เมตร C = 0.15 tc = 0.92 ชั่วโมง l = 55 มิลลิเมตร อัตราการไหลสูงสุด = 12.06 m ³ /s Return period = 10 ปี
	ฝายกระสอบดังกล่าว หากไม่มีความจำเป็นต่อการใช้ประโยชน์จากชุมชน ควรทำการรื้อถอนฝายออก และทำการขุดลอกลำห้วยตลอดช่วง หรือถ้ายังคงมีความจำเป็นต่อชาวบ้าน ควรทำการก่อสร้างฝายให้มีมาตรฐาน พร้อมกับระบบส่งน้ำเข้าพื้นที่อย่างเหมาะสม
