ข้อมูลสภาพปัญหาและแนวทางการแก้ไขปัญหาเบื้องต้นของตำแหน่งการกีดขวางทางน้ำ จังหวัดเชียงใหม่

รหัสตำแหน่งกีดขวางที่: CM1001008001

ชื่อลำน้ำ ห้วยแม่ฮ้อย เป็นสาขาของแม่น้ำ แม่น้ำฝาง/แม่น้ำกก ประเภทลำน้ำ ลำห้วย วันที่สำรวจ: 16 กันยายน 2564
หมู่บ้าน หมู่ที่ 8 โฮ่งเหนือ ตำบล แม่ฮ้อย อำเภอ แม่ฮ้อย จังหวัด เชียงใหม่

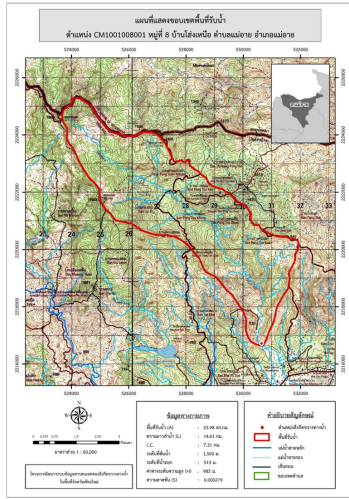
ลักษณะความเสียหาย น้ำท่วม ระดับ น้อย สาเหตุของการกีดขวางลำน้ำ
> โดยธรรมชาติ การทับถมของตะกอน (ลำน้ำต้นเขิน) วัชพืช (ลำห้วยแม่ฮ้อยเป็นลำห้วยธรรมชาติ จึงมีวัชพืชและตะกอนสะสมตามปกติ)
> โดยมนุษย์ จาก อื่นๆ (ฝายน้ำล้น มีการสะสมของตะกอนด้านเหนือฝาย จนต้นเขิน)

สภาพปัญหาการกีดขวางทางน้ำ	แนวทางและวิธีการแก้ไขปัญหาเบื้องต้น
ฝายมาตรฐานคอนกรีตเสริมเหล็ก มีความกว้างของตัวฝาย 15 m. เป็นฝายน้ำล้นชนิดสันมน ไม่มีเสาประตูน้ำ จึงมีลักษณะที่เหมาะสมแล้ว แต่เนื่องจากลำน้ำมีการเติบโตของวัชพืช และตะกอนสะสมเป็นปริมาณมาก ทำให้ช่วงหน้าฝายบริเวณนี้ไม่สามารถระบายน้ำได้ทัน ส่งผลให้เกิดน้ำท่วมด้านเหนือน้ำ	ข้อมูลพื้นที่รับน้ำของตำแหน่งที่เกิดปัญหา A = 23.98 ตารางกิโลเมตร L0 = 14.61 กิโลเมตร H = 985 เมตร C = 0.15 tc = 1.48 ชั่วโมง l = 45 มิลลิเมตร อัตราการไหลสูงสุด = 30 m ³ /s Return period = 10 ปี วางแผนมาตรการการขุดลอกลำน้ำ ด้วยระยะเวลาที่เหมาะสม เพื่อให้ลำน้ำสามารถระบายน้ำช่วงหน้าฝายได้ทัน
