ข้อมูลสภาพปัญหาและแนวทางการแก้ไขปัญหาเบื้องต้นของตำแหน่งการกีดขวางทางน้ำ จังหวัดเชียงใหม่

รหัสตำแหน่งการกีดขวางทางน้ำ: CM1001009001

ชื่อลำน้ำ ห้วยแม่อาลัย เป็นสาขาของแม่น้ำ แม่น้ำฝาง/แม่น้ำกก ประเภทลำน้ำ ลำห้วย วันที่สำรวจ: 16 กันยายน 2564
หมู่บ้าน หมู่ที่ 9 ปางต้นเตื่อ ตำบล แม่อาลัย อำเภอ แม่อาลัย จังหวัด เชียงใหม่

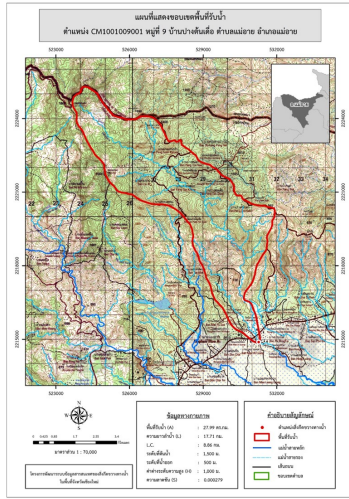
รูปภาพประกอบ

- > โดยธรรมชาติ การทับถมของตะกอน (ลำน้ำตื้นเขิน) วัชพืช (พืชชนิดปกคลุมผิวดินเติบโตตลอดช่วง)
- > โดยมนุษย์ จาก ระบบสาธารณสุขโลก: สะพานมีหน้าตัดแคบเกินไป หรือมีตอม่อมากเกินไปในช่วงฤดูน้ำหลากระบายไม่ทัน

ระดับการกีดขวาง มาก คิดเป็น มากกว่า 70% หน่วยงานการดำเนินการแก้ไข -

สภาพปัญหาการกีดขวางทางน้ำ	แนวทางและวิธีการแก้ไขปัญหาเบื้องต้น
สะพานคอนกรีตเสริมเหล็ก มีความกว้างของช่วงตอม่อ 5.00 เมตร ไม่มีตอม่อที่วางอยู่ในลำน้ำ ช่วงน้ำหลากลำน้ำไม่สามารถระบายน้ำได้ทัน เนื่องจากมีการสะสมของวัชพืช และตะกอนอย่างหนาแน่นในลำน้ำ	ข้อมูลพื้นที่รับน้ำของตำแหน่งที่เกิดปัญหา $A = 27.99$ ตารางกิโลเมตร อัตราการไหลสูงสุด = $51.45 \text{ m}^3/\text{s}$ Return period = 50 ปี สะพานมีหน้าตัดการระบายน้ำปัจจุบัน เพียงพอที่จะระบายน้ำหลากได้แล้ว จึงพิจารณาขุดลอกเอาตะกอนทราย และเศษกิ่งไม้ ออกก่อนฤดูน้ำหลาก และวางมาตรการการขุดลอกตามระยะเวลาที่เหมาะสม
