ข้อมูลสภาพปัญหาและแนวทางการแก้ไขปัญหาลำน้ำเบื้องต้นของตำแหน่งการกีดขวางทางน้ำ จังหวัดเชียงใหม่

รหัสตำแหน่งการกีดขวางที่: CM1005007001

ชื่อลำน้ำ รางระบายน้ำ เป็นสาขาของแม่น้ำ แม่น้ำกก/แม่น้ำโขง ประเภทลำน้ำ ลำห้วย วันที่สำรวจ: 15 กันยายน 2564
หมู่บ้าน หมู่ที่ 7 ท่ามะแกง ตำบล ท่าตอน อำเภอ แม่เอย จังหวัด เชียงใหม่

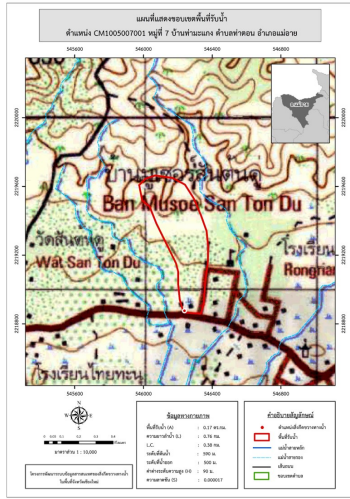
รูปภาพประกอบ

สภาพปัญหาการกีดขวางทางน้ำ	แนวทางและวิธีการแก้ไขปัญหาลำน้ำเบื้องต้น
มีท่อลอดกลมขนาดเส้นผ่านศูนย์กลาง 0.60 เมตร จำนวน 1 ช่อง ช่วงน้ำหลากจะพัดพาเศษกิ่งไม้ และสิ่งปฏิกูลมาติดบริเวณปากท่อ มีตะกอนอุดตันภายในท่อ ไม่สามารถระบายน้ำหลากได้ทันทำให้เกิดน้ำท่วม	ข้อมูลพื้นที่รับน้ำของตำแหน่งที่เกิดปัญหา A = 0.17 ตารางกิโลเมตร L0 = 0.76 กิโลเมตร H = 90 เมตร C = 0.15 tc = 0.12 ชั่วโมง l = 110 มิลลิเมตร อัตราการไหลสูงสุด = 0.71 m ³ /s Return period = 10 ปี
	เปลี่ยนขนาดท่อจากท่อกลม ขนาดเส้นผ่านศูนย์กลาง 0.60 เมตร เป็นขนาดเส้นผ่านศูนย์กลาง 0.80 เมตร จำนวน 1 ช่อง ความลาดชันท้องน้ำ 0.002
