ข้อมูลสภาพปัญหาและแนวทางการแก้ไขปัญหาเบื้องต้นของตำแหน่งการกีดขวางทางน้ำ จังหวัดเชียงใหม่

รหัสตำแหน่งการกีดขวางที่: CM1506002001

ชื่อลำน้ำ ลำเหมืองพญาบ้านสัน เป็นสาขาของแม่น้ำ แม่น้ำปิง ประเภทลำน้ำ ลำเหมือง วันที่สำรวจ: 29 มิถุนายน 2564
หมู่บ้าน หมู่ที่ 2 น้ำโห่ง ตำบล สบเม่น อำเภอ หางดง จังหวัด เชียงใหม่

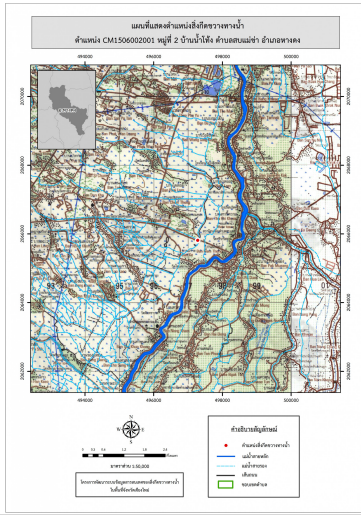
รูปภาพประกอบ

- > โดยธรรมชาติ การทับถมของตะกอน (ลำน้ำตื้นเขิน) วัชพืช (วัชพืช และตะกอนสะสมที่หน้าปากท่อระบายน้ำ และสะสมในลำเหมืองตลอดช่วง)
- > โดยมนุษย์ จาก ระบบสาธารณูปโภค: ท่อลอดถนนที่ตัดลำน้ำมีขนาดเล็กเกินไประบายน้ำหลากไม่ทัน อื่นๆ (เป็นตำแหน่งจุดรวมน้ำ มีการระบายน้ำจากตำบลบ้านแหวนผ่านลำเหมืองแม่ท่าช้าง)

<p>เป็นจุดเชื่อมต่อของลำเหมืองพญาบ้านสันบริเวณสี่แยก โดยลำเหมืองแม่ท่าช้าง(รับน้ำมาจากตำบลบ้านแหวน และจากตัวเมืองของอำเภอหางดง) เป็นลำเหมืองที่ระบายน้ำเข้าสู่ลำเหมืองพญาบ้านสัน โดยที่ลำเหมืองพญาบ้านสันไหลลงไปแม่น้ำปิง เข้าไปสู่พื้นที่ของตำบลขุนคอง และตรงตำแหน่งนี้ มีการระบายน้ำสู่คลองแม่ข่าโดยมีประตูน้ำขนาดความกว้าง 1.0 m. จำนวน 2 ช่องและเป็นท่อลอดกลมใต้ถนนขนาดเส้นผ่านศูนย์กลาง 1.0 m. จำนวน 2 ช่อง</p>	<p>เนื่องจากตำแหน่งกีดขวางทางน้ำของลำน้ำหรือลำเหมืองนี้ไม่สามารถหาขนาด พื้นที่รับน้ำได้ชัดเจนและไม่มีข้อมูลการวัดน้ำ จึงหาอัตราการไหลโดยใช้วิธีของ แมนนิ่ง และกำหนดให้มีน้ำไหลเต็มลำน้ำ ในช่วงต้นน้ำก่อนถึงจุดกีดขวาง โดยมีอัตราการไหลสูงสุด = $5.78 \text{ m}^3/\text{s}$</p>
<p>ลำเหมืองพญาบ้านสันไหลลอดใต้ถนนโดยใช้โครงสร้างการระบายน้ำเป็นท่อลอด กลมขนาดเส้นผ่านศูนย์กลาง 0.80 m. จำนวน 2 ช่อง(รับน้ำด้านเหนือน้ำ) และเชื่อมต่อด้วยท่อลอดเหลี่ยมขนาดความกว้าง 2.0 m. ความลึก 1.5 m. จำนวน 1 ช่อง และในแนวการต่อของโครงสร้างท่อลอดถนนนี้ จะเห็นว่าท่อลอดกลมมีขนาดเล็กกว่าท่อลอดเหลี่ยม อีกทั้งตรงจุดเชื่อมต่อ เป็นการวางท่อลอดกลม 2 ท่อน ไม่ได้มีการทำเป็นบ่อพักหรือผนังเชื่อมกันกับท่อลอดเหลี่ยม อีกทั้งลำเหมืองพญาบ้านสันไม่ได้ขุดลอก ทำให้มีตะกอนสะสมเป็นปริมาณมาก</p>	<p>เปลี่ยนท่อลอดกลมเป็นท่อลอดเหลี่ยมที่มีขนาดความกว้าง 2.0 m. ความลึก 1.5 m. และเชื่อมให้เป็นแนวเดียวกันกับท่อลอดเหลี่ยมเดิม ทั้งนี้ทำการซ่อมแซมประตูระบายน้ำที่ไหลออกจากลำเหมืองพญาบ้านสันออกสู่ค ลองแม่ข่าน้อย ให้สามารถเปิด-ปิดใช้งานได้ พร้อมกับควรวางมาตรการขุดลอก กำจัดสิ่งปฏิกูล และวัชพืชตามระยะเวลาที่เหมาะสม ความลาดชันท้องน้ำ 0.0020</p>
