ข้อมูลสภาพปัญหาและแนวทางการแก้ไขปัญหาเบื้องต้นของตำแหน่งการกีดขวางทางน้ำ จังหวัดเชียงใหม่

รหัสตำแหน่งกีดขวางที่: CM2302005002

ชื่อลำน้ำ ลำห้วยแม่วาก เป็นสาขาของแม่น้ำ
 เป็นลำน้ำแม่อ่อน/แม่น้ำโฮม/แม่น้ำแม่กวาง/แม่น้ำปิง ประเภทลำน้ำ ลำห้วย วันที่สำรวจ: 16 มิถุนายน 2564
 หมู่บ้าน หมู่ที่ 5 ป่าต้นไต้ ตำบล ออนกลาง อำเภอ แม่ออน จังหวัด เชียงใหม่

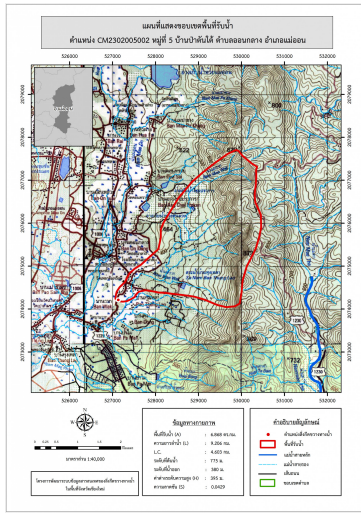
- > โดยธรรมชาติ การทับถมของตะกอน (ลำน้ำต้นเขิน) วัชพืช (ลำห้วยมีวัชพืชเติบโตอย่างหนาแน่น และมีตะกอนสะสมที่ท้องน้ำเป็นปริมาณมาก)
- > โดยมนุษย์ จาก ระบบสาธารณสุขภาค: ท่อลอดถนนที่ตัดลำน้ำมีขนาดเล็กเกินไประบายน้ำหลากไม่ทัน

สภาพปัญหาการกีดขวางทางน้ำ	แนวทางและวิธีการแก้ไขปัญหabeื้องต้น
ท่อลอดทางเข้าบ้านมีขนาดเล็ก ทำให้ระบายน้ำได้ไม่ดีเท่าที่ควร มีการทำประชาพิจารณ์เพื่อหาวิธีแก้ไขแล้ว	ข้อมูลพื้นที่รับน้ำของตำแหน่งที่เกิดปัญหา $A = 6.87$ ตารางกิโลเมตร $L0 = 9.21$ กิโลเมตร $H = 395$ เมตร $C = 0.34$ $tc = 1.1$ ชั่วโมง $I = 60.54$ มิลลิเมตร อัตราการไหลสูงสุด = $4.72 \text{ m}^3/\text{s}$ Return period = 10 ปี
	ท่อลอดมีขนาดหน้าตัดการระบายน้ำเล็กเกินไป ดังนั้นจึงควรเปลี่ยนเป็นท่อลอดเหลี่ยม ขนาดความกว้าง 1.8 m. ความลึก 1.2 m. จำนวน 2 ช่อง ความลาดชันท้องน้ำ 0.0020
