ข้อมูลสภาพปัญหาและแนวทางการแก้ไขปัญหาเบื้องต้นของตำแหน่งการกีดขวางทางน้ำ จังหวัดเชียงใหม่

รหัสตำแหน่งกีดขวางที่: CM1505005002

ชื่อลำน้ำ ลำเหมืองพญาบ้านสัน เป็นสาขาของแม่น้ำ แม่น้ำปิง ประเภทลำน้ำ ลำเหมือง วันที่สำรวจ: 21 มิถุนายน 2564
หมู่บ้าน หมู่ที่ 5 ชุนคหวาง ตำบล ชุนคหวาง อำเภอ หางตอง จังหวัด เชียงใหม่

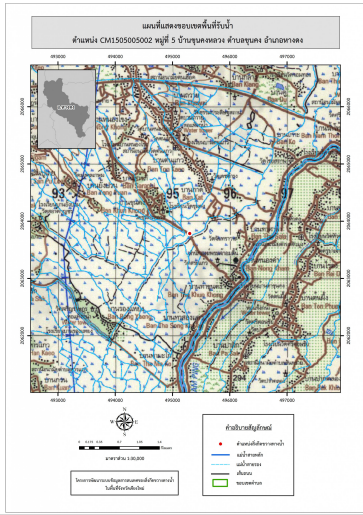
รูปภาพประกอบ

- > โดยธรรมชาติ การทับถมของตะกอน (ลำน้ำต้นเขิน) วัชพืช (วัชพืชและตะกอนสะสมในลำเหมือง)
- > โดยมนุษย์ จาก อื่นๆ (มีลำเหมืองทำควายไหลเข้ามาเสริมที่ตำแหน่งนี้ ทำให้ระบายน้ำไม่ทัน)

สภาพปัญหาการกีดขวางทางน้ำ	แนวทางและวิธีการแก้ไขปัญหามุ่งต้น
ตำแหน่งที่ทำการสำรวจนี้ มีปริมาณน้ำที่ไหลมาเสริมลำเหมืองพญาบ้านสัน จากลำเหมืองระบายน้ำจากชุมชน และลำเหมืองชลประทาน ก่อนจะไหลสู่แม่น้ำปิง ทำให้ลำเหมืองพญาบ้านสันรับน้ำในปริมาณที่เยอะ ไม่สามารถระบายได้ทัน ทำให้เอ่อท่วมล้นพื้นที่ใกล้เคียง	เนื่องจากตำแหน่งกีดขวางทางน้ำของลำน้ำหรือลำเหมืองนี้ไม่สามารถหาขนาดพื้นที่รับน้ำได้ชัดเจนและไม่มีข้อมูลการวัดน้ำ จึงหาอัตราการไหลโดยใช้วิธีของแมนนิ่ง และกำหนดให้มีน้ำไหลเต็มลำน้ำ ในช่วงต้นน้ำก่อนถึงจุดกีดขวาง โดยมีอัตราการไหลสูงสุด = $5.78 \text{ m}^3/\text{s}$
	วางแผนมาตรการการขุดลอกด้วยระยะเวลาที่เหมาะสม ตลอดช่วงลำเหมือง หรือแก้ปัญหาด้วยการตัดผิวคอนกรีตตลอดช่วงความยาวของลำเหมือง (ลำเหมืองพญาบ้านสันผันน้ำมาจากคลองแม่ข่าน้อย ที่ตำบลสันผักหวาน อำเภอหางตอง)
