ข้อมูลสภาพปัญหาและแนวทางการแก้ไขปัญหาเบื้องต้นของตำแหน่งการกีดขวางทางน้ำ จังหวัดเชียงใหม่

รหัสตำแหน่งกีดขวางที่: CM0109007002

ชื่อลำน้ำ ลำเหมืองร่องเรือคำ เป็นสาขาของแม่น้ำ คลองแม่ข้า/แม่น้ำปิง ประเภทลำน้ำ ลำเหมือง วันที่สำรวจ: 20 สิงหาคม 2564
หมู่บ้าน หมู่ที่ 7 ตำบลใหม่ ตำบล แม่เหียะ อำเภอ เมืองเชียงใหม่ จังหวัด เชียงใหม่

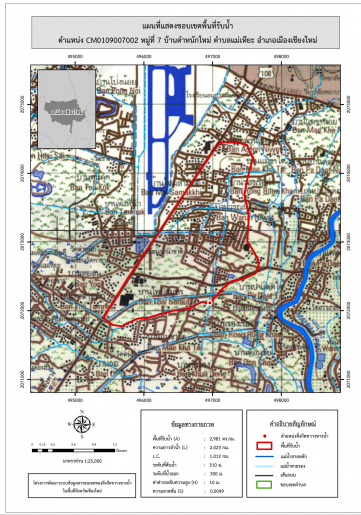
รูปภาพประกอบ

ลักษณะความเสียหาย น้ำท่วม ระดับ น้อย ความถี่ที่เกิดความเสียหาย ทุกปี ระดับความเสี่ยง ปานกลาง

ระดับการกีดขวาง มาก คิดเป็น มากกว่า 70% หน่วยงานการดำเนินการแก้ไข -

สภาพปัญหาการกีดขวางทางน้ำ	แนวทางและวิธีการแก้ไขปัญหาเบื้องต้น
<p>ลำเหมืองร่องเรือคำช่วงหลังจากผ่านท่อลอดถนนสมโภชเชียงใหม่ 700 ปี มาเดิมไม่มีน้ำแล้ว</p> <p>แต่มีลำเหมืองใส่อีกหนึ่งสายไหลมารวมทำให้ยังมีน้ำไหลผ่านในลำเหมืองร่องเรือคำ</p> <p>มีปัญหาการรูก้ำลำน้ำของอาคารบ้านเรือนขวางลำน้ำทำให้ไม่สามารถระบายน้ำได้ เกิดปัญหาน้ำท่วมบ้านเรือน</p> <p>เบื้องต้นทางเทศบาลแม่เหียะเจรจากับเจ้าของบ้าน เพื่อรื้อถอนแล้ว</p> <p>ประกอบกับในบริเวณบ้านหลังดังกล่าว</p> <p>เป็นเขตรับผิดชอบของเทศบาลป่าแดดรวมอยู่ด้วย</p> <p>แต่ทางเทศบาลป่าแดดยังไม่ได้ดำเนินการใดๆ จึงยังไม่สามารถแก้ไขปัญหานี้ได้</p>	<p>ข้อมูลพื้นที่รับน้ำของตำแหน่งที่เกิดปัญหา</p> <p>A = 2.98 ตารางกิโลเมตร L0 = 2.02 กิโลเมตร H = 10 เมตร C = 0.8</p> <p>tc = 0.74 ชั่วโมง l = 111.88 มิลลิเมตร อัตราการไหลสูงสุด = 3.22 m³/s</p> <p>Return period = 10 ปี</p> <p>ตำแหน่งกีดขวางทางน้ำเป็นพื้นที่รับผิดชอบร่วมกันระหว่าง</p> <p>เทศบาลแม่เหียะกับเทศบาลป่าแดด แต่การแก้ปัญหาควรเจรจาให้รื้อถอน</p> <p>สิ่งก่อสร้างส่วนบุคคลที่รูก้ำลำเหมือง</p>
