ข้อมูลสภาพปัญหาและแนวทางการแก้ไขปัญหาลำน้ำเบื้องต้นของตำแหน่งการกีดขวางทางน้ำ จังหวัดเชียงใหม่

รหัสตำแหน่งการกีดขวางที่: CM0109005001

ชื่อลำน้ำ คลองสองชายสิบเก้าชาย เป็นสาขาของแม่น้ำ คลองแม่ข้า/แม่น้ำปิง ประเภทลำน้ำ แม่น้ำสาขา วันที่สำรวจ: 20 สิงหาคม 2564
หมู่บ้าน หมู่ที่ 5 ดอนปิน ตำบล แม่เหียะ อำเภอ เมืองเชียงใหม่ จังหวัด เชียงใหม่

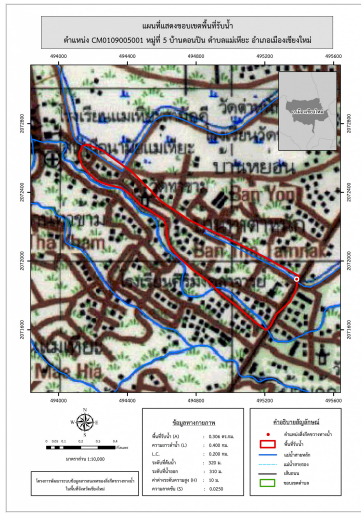
รูปภาพประกอบ

- > โดยธรรมชาติ -
- > โดยมนุษย์ จาก อื่นๆ (ท่อลอดใต้ถนนไม่ได้ระดับ)

สภาพปัญหาการกีดขวางทางน้ำ	แนวทางและวิธีการแก้ไขปัญหาลำน้ำเบื้องต้น
<p>คลองส่งน้ำ(สองชายสิบเก้าชาย)จากคลองชลประทานบริเวณท่อลอดถนนเชียงใหม่-หางดง ไม่สามารถไหลผ่านท่อลอดถนนไปได้</p> <p>โดยทางเทศบาลยังไม่ทราบถึงสาเหตุที่แน่ชัดว่าเกิดจากสาเหตุใด</p> <p>เบื้องต้นแก้ไขปัญหโดยเจาะให้น้ำจากคลองส่งน้ำไหลเข้าไปรวมกับท่อระบายน้ำเรียบถนน</p>	<p>ข้อมูลพื้นที่รับน้ำของตำแหน่งที่เกิดปัญหา</p> <p>$A = 0.31$ ตารางกิโลเมตร $L_0 = 0.4$ กิโลเมตร $H = 10$ เมตร $C = 0.7$</p> <p>$t_c = 0.32$ ชั่วโมง $I = 128.5$ มิลลิเมตร อัตราการไหลสูงสุด = $1.01 \text{ m}^3/\text{s}$</p> <p>Return period = 20 ปี</p> <p>ควบคุมประตูน้ำที่กั้นระหว่างคลองชลประทานแม่แตงไม่ให้ไหลมากเกินไปในคลองซอย 19 ซ้าย และควรทำการขุดลอกคลองซอยให้มีความสะอาดมากขึ้น</p> <p>ทั้งนี้ควรทำการตรวจสอบท่อลอดถนนเชียงใหม่-หางดงไม่ให้มีการอุดตันของตะกอนภายในท่อ (คลองชลประทาน 2 ซ้าย 19 ซ้าย) ผันน้ำมาด้วยปริมาณน้ำ 1.010 ลบ.ม./วินาที)</p>
