ข้อมูลสภาพปัญหาและแนวทางการแก้ไขปัญหาเบื้องต้นของตำแหน่งการกีดขวางทางน้ำ จังหวัดเชียงใหม่

รหัสตำแหน่งการกีดขวางที่: CM0109002001

ชื่อลำน้ำ ลำเหมืองสาธารณะ เป็นสาขาของแม่น้ำ คลองชลประทาน ประเภทลำน้ำ ลำเหมือง วันที่สำรวจ: 20 สิงหาคม 2564
หมู่บ้าน หมู่ที่ 2 อุโบสถ ตำบล แม่เหียะ อำเภอ เมืองเชียงใหม่ จังหวัด เชียงใหม่

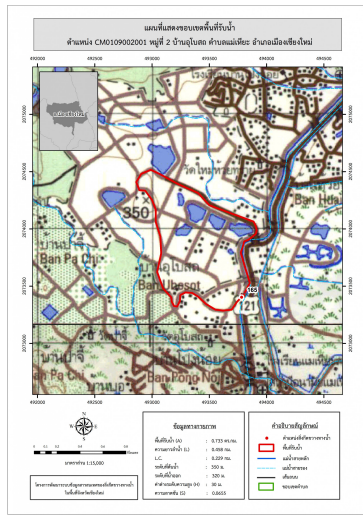
รูปภาพประกอบ

ลักษณะความเสียหาย น้ำท่วม ระดับ น้อย

> โดยมนุษย์ จาก อื่นๆ (ระดับท้องลำเหมืองช่วงต้นต่ำกว่าช่วงปลายและปลายท่อลอดมีประตูน้ำซึ่งควบคุมการเปิดปิดโดยกรมชลประทาน)

สภาพปัญหาการกีดขวางทางน้ำ	แนวทางและวิธีการแก้ไขปัญหาเบื้องต้น
รางระบายน้ำเรียบถนนชลประทาน รับน้ำจากลำเหมืองเพื่อระบายลงสู่คลองชลประทาน มีระดับรางระบายน้ำสูงกว่าลำเหมือง และมีประตูน้ำขวางก่องลงสู่คลองชลประทาน ทำให้มีปัญหาในการระบายน้ำ	ข้อมูลพื้นที่รับน้ำของตำแหน่งที่เกิดปัญหา $A = 0.73$ ตารางกิโลเมตร $L0 = 0.46$ กิโลเมตร $H = 30$ เมตร $C = 0.6$ $tc = 0.47$ ชั่วโมง $I = 94.12$ มิลลิเมตร อัตราการไหลสูงสุด = $2.74 \text{ m}^3/\text{s}$ Return period = 10 ปี ปรับระดับรางระบายน้ำให้มีระดับเดียวกันกับระดับลำเหมือง เพื่อให้สามารถไหลได้มากขึ้น
