ข้อมูลสภาพปัญหาและแนวทางการแก้ไขปัญหาเบื้องต้นของตำแหน่งการกีดขวางทางน้ำ จังหวัดเชียงใหม่

รหัสตำแหน่งการกีดขวางทางน้ำ: CM0107002002

ชื่อลำน้ำ ลำเหมืองสาธารณะ เป็นสาขาของแม่น้ำ คลองแม่ข้า/แม่น้ำปิง ประเภทลำน้ำ ลำเหมือง วันที่สำรวจ: 9 สิงหาคม 2564
หมู่บ้าน หมู่ที่ 2 เจ็ดยอด ตำบล ช้างเผือก อำเภอ เมืองเชียงใหม่ จังหวัด เชียงใหม่

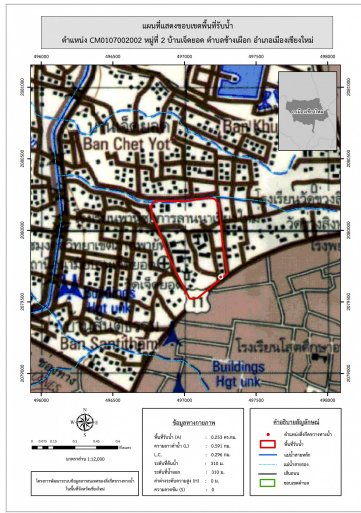
รูปภาพประกอบ

> โดยมนุษย์ จาก สิ่งปลูกสร้าง อื่นๆ (ตะแกรงดักขยะ)

ระดับการกีดขวาง ปานกลาง คิดเป็น 30-70%

สภาพปัญหาการกีดขวางทางน้ำ	แนวทางและวิธีการแก้ไขปัญหาเบื้องต้น
ท่อลอดถนนโพธารามติดกับถนนชูปเปอร์ไฮเวย์เชียงใหม่-ลำปาง มีตะแกรงดักขยะก่อนที่น้ำจะไหลเข้าสู่บล็อกคอนกรีต เมื่อมีการอุดตันของตะแกรงจะทำให้น้ำไม่สามารถไหลผ่านได้	ข้อมูลพื้นที่รับน้ำของตำแหน่งที่เกิดปัญหา A = 0.25 ตารางกิโลเมตร L0 = 0.59 กิโลเมตร H = - เมตร C = 0.75 tc = 0.4 ชั่วโมง l = 64.71 มิลลิเมตร อัตราการไหลสูงสุด = 3.41 m ³ /s Return period = 10 ปี
	หมั่นตรวจสอบและกำจัดขยะที่มาอุดตันหน้าปากท่อระบายน้ำ เพื่อรองรับปริมาณน้ำช่วงหน้าฝน เนื่องจากขนาดของท่อลอดเหลี่ยมมีความเหมาะสมแล้ว
