ข้อมูลสภาพปัญหาและแนวทางการแก้ไขปัญหาเบื้องต้นของตำแหน่งการกีดขวางทางน้ำ จังหวัดเชียงใหม่

รหัสตำแหน่งกีดขวางที่: CM1313003001

ชื่อลำน้ำ ลำเหมืองสาธารณะประโยชน์ เป็นสาขาของแม่น้ำ แม่น้ำแม่แก้ว/แม่น้ำปิง ประเภทลำน้ำ ลำเหมือง

หมู่บ้าน หมู่ที่ 3 สันกลางเหนือ ตำบล สันกลาง อำเภอ สันกำแพง จังหวัด เชียงใหม่

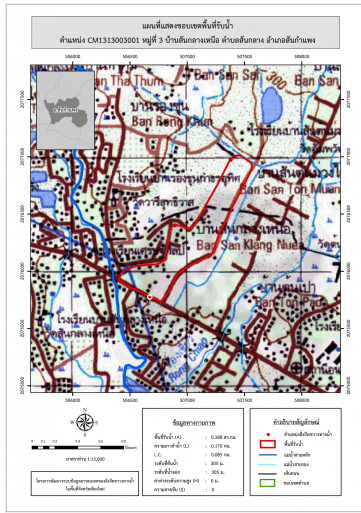
รูปภาพประกอบ

ลักษณะความเสียหาย น้ำท่วม ระดับ มาก ความถี่ที่เกิดความเสียหาย ทุกปี ระดับความเสี่ยง มาก

- > โดยธรรมชาติ -
- > โดยมนุษย์ จาก อื่นๆ (ท่อลอดถนนต้นและท่อไม้ไผ่ระดับ)

สภาพปัญหาการกีดขวางทางน้ำ	แนวทางและวิธีการแก้ไขปัญหาเบื้องต้น
ท่อลอดถนนของลำเหมืองสาธารณะเกิดการอุดตันไม่สามารถระบายน้ำได้ จึงต้องเปลี่ยนทางน้ำให้ไหลไปรวมกับท่อระบายน้ำเรียบถนน แต่ท่อระบายน้ำเรียบถนนมีระดับสูงกว่าลำเหมือง จึงต้องติดตั้งบ่อบสูบน้ำเพื่อระบายน้ำในลำเหมือง	ข้อมูลพื้นที่รับน้ำของตำแหน่งที่เกิดปัญหา $A = 0.39$ ตารางกิโลเมตร $L_0 = 0.17$ กิโลเมตร $H = -$ เมตร $C = 0.5$ $t_c = 0.76$ ชั่วโมง $l = 71.86$ มิลลิเมตร อัตราการไหลสูงสุด = $2.33 \text{ m}^3/\text{s}$ Return period = 5 ปี สภาพพื้นที่โดยรอบของลำเหมืองเปลี่ยนแปลงไป ทำให้มีน้ำที่ไหลตามพื้นผิวมากขึ้น ท่อลอดเดิมจึงมีขนาดไม่เพียงพอต่อการระบายน้ำ ดังนั้นจึงควรทำการขยายท่อลอดเพื่อรองรับน้ำที่มากขึ้นในปัจจุบัน ซึ่งควรเปลี่ยนเป็นท่อลอดเหลี่ยมขนาดความกว้าง 1.8 m. ความลึก 1.5 m. จำนวน 1 ช่อง ความลาดชันท้องน้ำ 0.0050
