ข้อมูลสภาพปัญหาและแนวทางการแก้ไขปัญหาเบื้องต้นของตำแหน่งการกีดขวางทางน้ำ จังหวัดเชียงใหม่

รหัสตำแหน่งกีดขวางที่: CM0801009001

ชื่อลำน้ำ ลำน้ำสะเมิง เป็นสาขาของแม่น้ำ แม่น้ำแม่ขาน/แม่น้ำปิง ประเภทลำน้ำ แม่น้ำสาขา วันที่สำรวจ: 5 กรกฎาคม 2564
หมู่บ้าน หมู่ที่ 9 เหล่าแสนตอง ตำบล สะเมิงใต้ อำเภอ สะเมิง จังหวัด เชียงใหม่

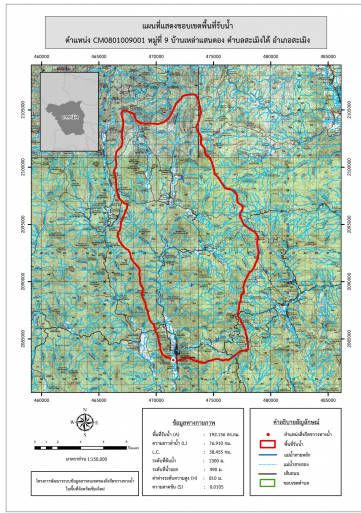
รูปภาพประกอบ

- > โดยธรรมชาติ การทับถมของตะกอน (ลำน้ำตื้นเขิน) ลำน้ำคดเคี้ยวมาก วัชพืช (ลำห้วยสะเมิงมีพืชชนิดปกคลุมผิวดิน เติบโตอย่างหนาแน่นตลอดช่วงของลำห้วย) อื่นๆ (มีเศษสิ่งปฏิกูล ลำไม้ไผ่และไม้ซุง ไหลมาพร้อมกับน้ำป่า)
- > โดยมนุษย์ จาก สิ่งปฏิกูล อื่นๆ (สะพานไม่มีตอม่อที่ตั้งในลำน้ำ แต่ช่วงหน้าฝนลำห้วยจะพัดพาสิ่งปฏิกูลมาสะสมที่บริเวณสะพาน ส่งผลให้การระบายน้ำออกจากตำแหน่งนี้เป็นไปได้ช้า)

สภาพปัญหาการกีดขวางทางน้ำ	แนวทางและวิธีการแก้ไขปัญหาเบื้องต้น
เป็นสะพานข้ามลำน้ำสะเมิง จะเกิดปัญหาน้ำท่วมเมื่อน้ำป่าพัดต้นไม้หรือท่อนซุงขนาดใหญ่มาติดที่สะพาน	ข้อมูลพื้นที่รับน้ำของตำแหน่งที่เกิดปัญหา $A = 192.16$ ตารางกิโลเมตร อัตราการไหลสูงสุด = $60.89 \text{ m}^3/\text{s}$ Return period = 50 ปี
	หมั่นขุดลอกลำน้ำสะเมิง และกำจัดสิ่งปฏิกูลบริเวณตอม่ออย่างสม่ำเสมอ เพื่อรองรับปริมาณน้ำในลำน้ำช่วงหน้าฝน
