ข้อมูลสภาพปัญหาและแนวทางการแก้ไขปัญหาเบื้องต้นของตำแหน่งการกีดขวางทางน้ำ จังหวัดเชียงใหม่

รหัสตำแหน่งกีดขวางที่: CM0802006005

ชื่อลำน้ำ ลำห้วยแม่ปะ เป็นสาขาของแม่น้ำ แม่น้ำสะเมิง/แม่น้ำแม่ขาน/แม่น้ำปิง ประเภทลำน้ำ ลำห้วย วันที่สำรวจ: 11 สิงหาคม 2564
หมู่บ้าน หมู่ที่ 6 แม่ปะ ตำบล สะเมิงเหนือ อำเภอ สะเมิง จังหวัด เชียงใหม่

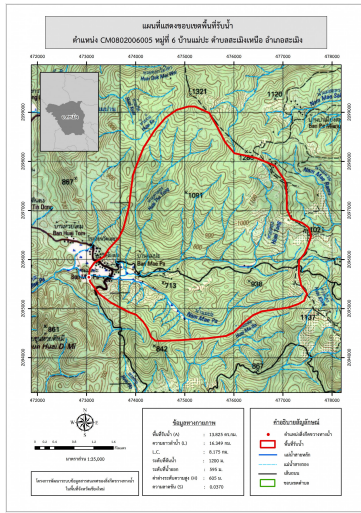
รูปภาพประกอบ

- > โดยธรรมชาติ การทับถมของตะกอน (ลำน้ำต้นเขิน) วัชพืช (ลำห้วยมีการสะสมของตะกอนจนเกิดเป็นเนินต้นเขิน) อื่นๆ (ลำห้วยมักจะเกิดน้ำไหลหลากช่วงหน้าฝน)
- > โดยมนุษย์ จาก อื่นๆ (ฝายกั้นลำห้วยแม่ปะ ทำให้ยกระดับน้ำจนเอ่อล้นตลิ่งช่วงหน้าฝน)

ระดับการกีดขวาง ปานกลาง คิดเป็น 30-70%

สภาพปัญหาการกีดขวางทางน้ำ	แนวทางและวิธีการแก้ไขปัญหาเบื้องต้น
ฝายน้ำล้นในลำห้วยแม่ปะ ไขกักเก็บน้ำเพื่อการเกษตร เดิมในลำห้วยแม่ปะมีปัญหาต้นเขินจากทรายที่มากับน้ำ ประกอบกับเมื่อมีน้ำหลากพิเศษไม่มาติดค้างที่ฝาย ทำให้เกิดน้ำท่วมพื้นที่ทางการเกษตรบริเวณใกล้เคียง โดยจุดนี้มีปัญหาการต้นเขินจากทรายมากที่สุด	ข้อมูลพื้นที่รับน้ำของตำแหน่งที่เกิดปัญหา A = 13.82 ตารางกิโลเมตร L0 = 16.35 กิโลเมตร H = 605 เมตร C = 0.43 tc = 2.03 ชั่วโมง l = 46.75 มิลลิเมตร อัตราการไหลสูงสุด = 15.45 m ³ /s Return period = 50 ปี ฝายยังคงมีความจำเป็นต่อการใช้สอยของชาวบ้าน ดังนั้นเพื่อป้องกันการเอ่อล้นตลิ่งของน้ำในลำน้ำ จึงควรทำการขุดลอกด้วยระยะเวลาที่เหมาะสม
