ข้อมูลสภาพปัญหาและแนวทางการแก้ไขปัญหาเบื้องต้นของตำแหน่งการกีดขวางทางน้ำ จังหวัดเชียงใหม่

รหัสตำแหน่งการกีดขวางที่: CM0802002001

ชื่อลำน้ำ ลำห้วยแพะ เป็นสาขาของแม่น้ำ แม่น้ำสะเมิง/แม่น้ำแม่ขาน/แม่น้ำปิง ประเภทลำน้ำ ลำห้วย วันที่สำรวจ: 11 สิงหาคม 2564
หมู่บ้าน หมู่ที่ 2 แม่แพะ ตำบล สะเมิงเหนือ อำเภอ สะเมิง จังหวัด เชียงใหม่

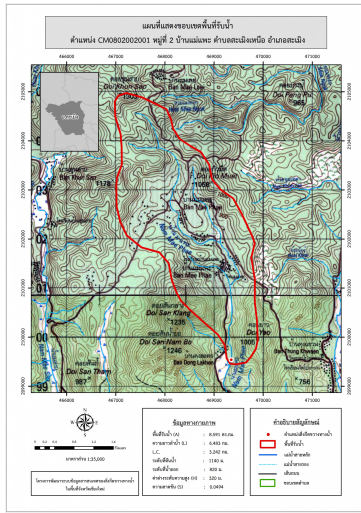
รูปภาพประกอบ

> โดยมนุษย์ จาก ระบบสาธารณสุขโรค: ท่อลอดถนนที่ตัดลำน้ำมีขนาดเล็กเกินไประบายน้ำหลากไม่ทัน

สภาพปัญหาการกีดขวางทางน้ำ	แนวทางและวิธีการแก้ไขเบื้องต้น
ท่อลอดถนนในลำห้วยแม่แพะมีขนาดเล็กเกินไป เมื่อน้ำหลากทำให้ถนนเสียหายทุกครั้ง ดินบริเวณท่อลอดถนนมีลักษณะเป็นหินขนาดใหญ่ ยากต่อการเคลื่อนย้าย ประกอบกับเครื่องจักรขนาดใหญ่ไม่สามารถเข้าถึงได้ ทำให้ไม่สามารถวางท่อขนาดใหญ่หรือสร้างสะพานได้	ข้อมูลพื้นที่รับน้ำของตำแหน่งที่เกิดปัญหา A = 8.59 ตารางกิโลเมตร L0 = 6.48 กิโลเมตร H = 320 เมตร C = 0.25 tc = 0.89 ชั่วโมง l = 68.59 มิลลิเมตร อัตราการไหลสูงสุด = 8.19 m ³ /s Return period = 10 ปี ท่อลอดกลมมีขนาดหน้าตัดการระบายน้ำไม่เพียงพอ ดังนั้นจึงควรเปลี่ยนเป็นท่อลอดเหลี่ยมที่มีขนาดความกว้าง 2.1 m. ความลึก 1.8 m. จำนวน 3 ช่อง เพื่อรองรับปริมาณน้ำที่ต้องการระบาย ความลาดชันท้องน้ำ 0.0050
