ข้อมูลสภาพปัญหาและแนวทางการแก้ไขปัญหาเบื้องต้นของตำแหน่งการกีดขวางทางน้ำ จังหวัดเชียงใหม่

รหัสตำแหน่งกีดขวางที่: CM1507011003

ชื่อลำน้ำ ลำเหมืองกลาง เป็นสาขาของแม่น้ำ คลองแม่ข่า/แม่น้ำปิง ประเภทลำน้ำ ลำเหมือง วันที่สำรวจ: 5 กรกฎาคม 2564
หมู่บ้าน หมู่ที่ 11 ตำบล บ้านแหวน อำเภอ หางดง จังหวัด เชียงใหม่

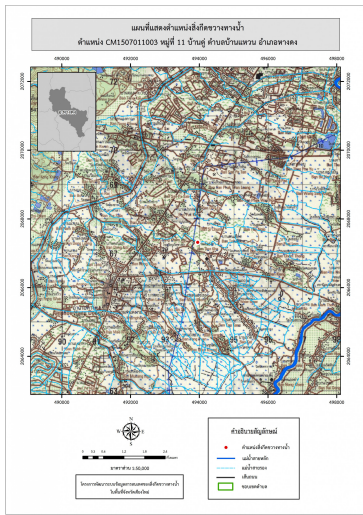
รูปภาพประกอบ

- > โดยธรรมชาติ การทับถมของตะกอน (ลำน้ำต้นเขิน) วัชพืช (มีวัชพืชปกคลุมตลิ่งตลอดช่วง และมีตะกอนสะสมที่ท้องลำเหมือง)
- > โดยมนุษย์ จาก ระบบสาธารณสุขโรค: ท่อลอดถนนที่ตัดลำน้ำมีขนาดเล็กเกินไประบายน้ำหลากไม่ทัน
อื่นๆ (พื้นที่อยู่ในส่วนของเอกชน หน่วยงานท้องถิ่นไม่สามารถนำเข้ามาแก้ไขได้)

สภาพปัญหาการกีดขวางทางน้ำ	แนวทางและวิธีการแก้ไขปัญหาเบื้องต้น
ลำเหมืองกลาง มีท่อลอดกลมขนาดเส้นผ่านศูนย์กลาง 0.60 m. จำนวน 2 ช่อง ซึ่งเล็กกว่าขนาดหน้าตัดการระบายน้ำของลำเหมือง ทำให้น้ำไม่สามารถระบายได้ทัน น้ำจะเอ่อท่วมขึ้นมานบบริเวณนบริเวณดังกล่าว ประกอบกับลำเหมืองไม่ได้รับการขุดลอก ทำให้มีตะกอนเป็นปริมาณมาก	เนื่องจากตำแหน่งกีดขวางทางน้ำของลำน้ำหรือลำเหมืองนี้ไม่สามารถหาขนาดพื้นที่รับน้ำได้ชัดเจนและไม่มีข้อมูลการวัดน้ำ จึงหาอัตราการไหลโดยใช้วิธีของแมนนิ่ง และกำหนดให้มีน้ำไหลเต็มลำน้ำ ในช่วงต้นน้ำก่อนถึงจุดกีดขวาง โดยมีอัตราการไหลสูงสุด = $6.02 \text{ m}^3/\text{s}$
	เปลี่ยนเป็นท่อลอดเหลี่ยมขนาดความกว้าง 1.2 m. ความลึก 1.2 m. จำนวน 2 ช่อง ความลาดชันท้องน้ำ 0.0050
