## ข้อมูลสภาพปัญหาและแนวทางการแก้ไขปัญหาเบื้องต้นของตำแหน่งการกีดขวางทางน้ำ จังหวัดเชียงใหม่

รหัสตำแหน่งกีดขวางที่: CM0710003002

ชื่อลำน้ำ ลำเหมืองสา เป็นสาขาของแม่น้ำ คลองแม่ข้า/แม่น้ำปิง ประเภทลำน้ำ ลำเหมือง วันที่สำรวจ: 5 กรกฎาคม 2564  
หมู่บ้าน หมู่ที่ 3 ศาลา ตำบล ดอนแก้ว อำเภอ แม่ริม จังหวัด เชียงใหม่

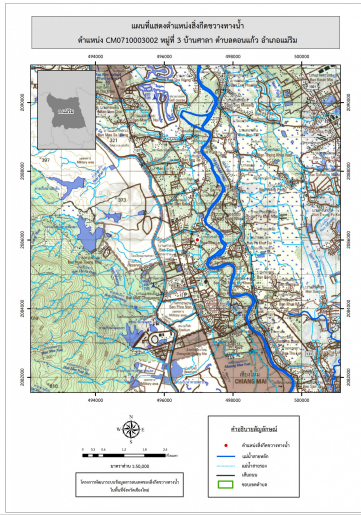
# รูปภาพประกอบ

ลำเหมืองสาปกคลุมด้วยผิวดินตลอดช่วง

&gt; โดยธรรมชาติ ตลิ่งพังการกัดเซาะ การทับถมของตะกอน (ลำน้ำต้นเขิน) วัชพืช (ลำเหมืองสามวิษพืชเติบโตตลอดช่วง และมีตะกอนสะสมจนต้นเขิน )

ระดับการกีดขวาง ปานกลาง คิดเป็น 30-70%

สภาพปัญหาการกีดขวางทางน้ำ	แนวทางและวิธีการแก้ไขปัญหาเบื้องต้น
ลำเหมืองสา มีหน้าตัดการระบายน้ำที่เล็กเกินไป เนื่องจากช่วงดังกล่าวที่ทำการศึกษา มีวัชพืช และตะกอนในลำเหมืองมาก ประกอบกับบริเวณนี้มีการถมที่ดินทำให้มีน้ำไหลเสริมเข้ามาในลำเหมืองในปริมาณที่เพิ่มมากขึ้น และมีลำเหมืองเสียน้ำขนาดเล็กไหลเข้ามาเสริมในลำเหมืองสา ทำให้ปริมาณน้ำที่ต้องการระบายไม่สามารถระบายได้ทัน จนน้ำเอ่อล้นตลิ่งของลำเหมืองเข้าท่วมพื้นที่บริเวณนั้น	เนื่องจากตำแหน่งกีดขวางทางน้ำของลำน้ำหรือลำเหมืองนี้ไม่สามารถหาขนาดพื้นที่รับน้ำได้ชัดเจนและไม่มีข้อมูลการวัดน้ำ จึงหาอัตราการไหลโดยใช้วิธีของแมนนิ่ง และกำหนดให้มีน้ำไหลเต็มลำน้ำ ในช่วงต้นน้ำก่อนถึงจุดกีดขวาง โดยมีอัตราการไหลสูงสุด = $4.56 \text{ m}^3/\text{s}$ ขุดลอกสิ่งปฏิกูล วัชพืช และตะกอนออกจากลำเหมืองตลอดช่วง พร้อมกับทำการตาดผิวคอนกรีตด้วยขนาดหน้าตัดของลำเหมืองเดิม เพื่อให้เพียงพอต่อการระบายน้ำ
