ข้อมูลสภาพปัญหาและแนวทางการแก้ไขปัญหาเบื้องต้นของตำแหน่งการกีดขวางทางน้ำ จังหวัดเชียงใหม่

รหัสตำแหน่งการกีดขวางที่: CM0710003003

ชื่อลำน้ำ ลำเหมืองสา เป็นสาขาของแม่น้ำ คลองแม่ข้า/แม่น้ำปิง ประเภทลำน้ำ ลำเหมือง วันที่สำรวจ: 5 กรกฎาคม 2564
หมู่บ้าน หมู่ที่ 3 ศาลา ตำบล ดอนแก้ว อำเภอ แม่ริม จังหวัด เชียงใหม่

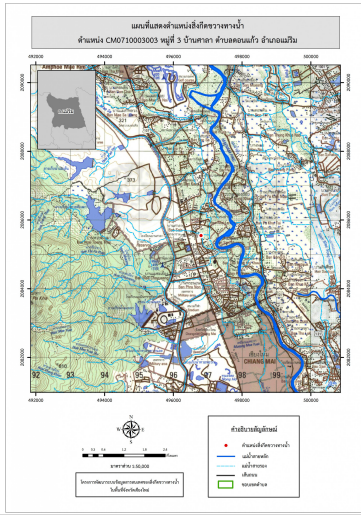
รูปภาพประกอบ

- > โดยธรรมชาติ การทับถมของตะกอน (ลำน้ำตื้นเขิน) วัชพืช (ลำเหมืองมีวัชพืชเติบโตทั้งบริเวณตลิ่งและในลำเหมือง
อีกทั้งยังมีตะกอนสะสมอย่างเห็นได้ชัด)
- > โดยมนุษย์ จาก ระบบสาธารณูปโภค: ท่อลอดถนนที่ตัดลำน้ำมีขนาดเล็กเกินไประบายน้ำหลากไม่ทัน
สิ่งปฏิกูล

สภาพปัญหาการกีดขวางทางน้ำ	แนวทางและวิธีการแก้ไขปัญหาเบื้องต้น
ลำเหมืองสาบริเวณนี้ มีท่อลอดเหลี่ยมแบบไซฟอน ขนาดความกว้าง 2.50 m. ความลึก 1.50 m. ลอดใต้ถนน และมีวัชพืชและตะกอนจำนวนมาก อยู่บริเวณทางเข้าท่อและภายในท่อลอด ทำให้น้ำระบายไม่เต็มที่เกิดน้ำท่วมบริเวณนี้	เนื่องจากตำแหน่งการกีดขวางทางน้ำของลำน้ำหรือลำเหมืองนี้ไม่สามารถหาขนาด พื้นที่รับน้ำได้ชัดเจนและไม่มีข้อมูลการวัดน้ำ จึงหาอัตราการไหลโดยใช้วิธีของ แมนนิ่ง และกำหนดให้มีน้ำไหลเต็มลำน้ำ ในช่วงต้นน้ำก่อนถึงจุดกีดขวาง โดยมีอัตราการไหลสูงสุด = $4.56 \text{ m}^3/\text{s}$ ท่อลอดมีขนาดหน้าตัดเพียงพอต่อการระบายน้ำ จึงควรทำการขุดลอกวัชพืชและตะกอนในท่ออย่างสม่ำเสมอ
