## ข้อมูลสภาพปัญหาและแนวทางการแก้ไขปัญหาเบื้องต้นของตำแหน่งการกีดขวางทางน้ำ จังหวัดเชียงใหม่

รหัสตำแหน่งกีดขวางที่: CM1207001003

ชื่อลำน้ำ ลำเหมืองลำน้ำแม่ขาน เป็นสาขาของแม่น้ำ แม่ น้ำแม่ขาน/แม่น้ำปิง ประเภทลำน้ำ ลำเหมือง วันที่สำรวจ: 28 มิถุนายน 2564  
หมู่บ้าน หมู่ที่ 1 ปวงสนุก ตำบล บ้านกลาง อำเภอ สันป่าตอง จังหวัด เชียงใหม่

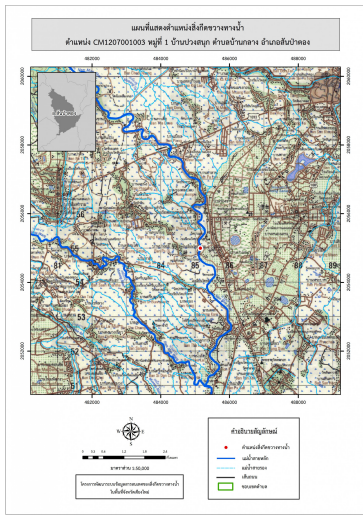
# รูปภาพประกอบ

สภาพปัญหาการกีดขวางทางน้ำ	แนวทางและวิธีการแก้ไขปัญหาเบื้องต้น
ลำเหมืองที่ฝึ้นน้ำมาจากลำน้ำแม่ขาน เมื่อในอดีตได้มีการขุดหน้าดินที่เป็นตลิ่งของลำเหมืองไปใช้ประโยชน์ โดยที่สภาพในปัจจุบันได้มีการตาดผิวลำเหมืองด้วยคอนกรีต ที่มีขนาดความกว้าง 2.0 m. ความลึก 1.2 m. ซึ่งมีขนาดหน้าตัดเล็กกว่าลำเหมืองในอดีต และความลึกของลำเหมืองลดน้อยลง ทำให้เมื่อมีปริมาณน้ำไหลในลำเหมืองเยอะ ถึงแม้ว่าจะมีฝายกั้นลำน้ำแม่ขาน ที่มีระบบส่งน้ำที่มีประตูควบคุมปริมาณน้ำที่ไหลเข้าลำเหมือง น้ำจะระบายไม่ทันและจะเอ่อล้นลำเหมืองเข้าท่วมพื้นที่ใกล้เคียงตลอดช่วงของลำ เหมืองที่ได้มีการขุดตลิ่ง	เนื่องจากตำแหน่งกีดขวางทางน้ำของลำน้ำหรือลำเหมืองนี้ไม่สามารถหาขนาด พื้นที่รับน้ำได้ชัดเจนและไม่มีข้อมูลการวัดน้ำ จึงหาอัตราการไหลโดยใช้วิธีของ แมนนิง และกำหนดให้มีน้ำไหลเต็มลำน้ำ ในช่วงต้นน้ำก่อนถึงจุดกีดขวาง โดยมีอัตราการไหลสูงสุด = $3.58 \text{ m}^3/\text{s}$  ควบคุมประตูน้ำให้สอดคล้องกับปริมาณน้ำที่ต้องการใช้ประโยชน์ และก่อสร้างลำเหมืองขอยโดยแบ่งน้ำจากลำเหมืองสายหลักนี้ เพื่อให้มีปริมาณน้ำที่ลดน้อยลงในลำเหมืองสายหลัก
