## ข้อมูลสภาพปัญหาและแนวทางการแก้ไขปัญหาเบื้องต้นของตำแหน่งการกีดขวางทางน้ำ จังหวัดเชียงใหม่

รหัสตำแหน่งกีดขวางที่: CM1203001004

ชื่อลำน้ำ แม่น้ำแม่วาง เป็นสาขาของแม่น้ำ แม่น้ำปิง ประเภทลำน้ำ แม่น้ำสาขา วันที่สำรวจ: 28 มิถุนายน 2564  
หมู่บ้าน หมู่ที่ 1 ตำบลแหหลวง ตำบล ท่าวังพร้าว อำเภอ สันป่าตอง จังหวัด เชียงใหม่

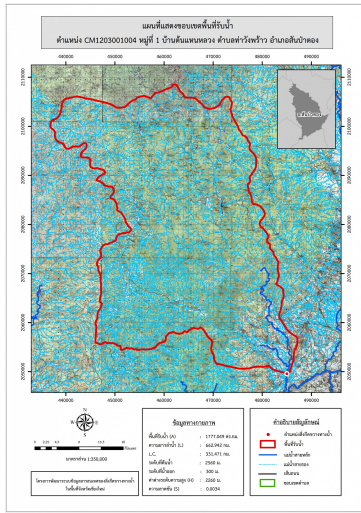
# รูปภาพประกอบ

> โดยธรรมชาติ การทับถมของตะกอน (ลำน้ำตื้นเขิน) ลำน้ำคดเคี้ยวมาก วัชพืช (วัชพืชปกคลุมผิวดิน ขึ้นเต็มตลิ่งของลำน้ำแม่ขานในช่วงที่มีปัญหา )  
อื่นๆ (น้ำมักจะเอ่อท่วมเนื่องจากในปีนั้นๆจะมีปริมาณน้ำในลำน้ำแม่วางเยอะ )

สภาพปัญหาการกีดขวางทางน้ำ	แนวทางและวิธีการแก้ไขปัญหาเบื้องต้น
ลำน้ำแม่วางมีลักษณะเป็นโค้งคดเคี้ยว ทางหน่วยงานที่เกี่ยวข้องได้มีการทำเป็นกำแพงคอนกรีต เพื่อป้องกันการกัดเซาะจากลำน้ำและเพื่อป้องกันน้ำท่วม โดยสร้างมีความสูงจากระดับตลิ่งเดิม 1.5 m. ส่งผลให้ช่วงที่ไม่มีกำบังกำแพง น้ำจะไหลเข้าพื้นที่ชุมชนผ่านทางนี้ เกิดความเสียหายต่อที่อยู่อาศัยของชุมชนบริเวณนั้น	ข้อมูลพื้นที่รับน้ำของตำแหน่งที่เกิดปัญหา $A = 1777.05$ ตารางกิโลเมตร อัตราการไหลสูงสุด = $307.51 \text{ m}^3/\text{s}$ Return period = 50 ปี  ลำน้ำแม่วางเมื่อเข้าสู่ช่วงหน้าฝน จะมีปริมาณน้ำในลำน้ำเยอะ ซึ่งโดยปกติจะไหลจนเอ่อล้นตลิ่งของลำน้ำ ดังนั้นจึงควรทำเป็นกำแพงเพื่อยกระดับน้ำไม่ให้ไหลเข้าท่วมพื้นที่ชุมชน พร้อมทั้งทำการขุดลอกลำน้ำตลอดช่วง ด้วยระยะเวลาการขุดลอกที่เหมาะสมกับสภาพลำน้ำ
