## ข้อมูลสภาพปัญหาและแนวทางการแก้ไขปัญหาเบื้องต้นของตำแหน่งการกีดขวางทางน้ำ จังหวัดเชียงใหม่

รหัสตำแหน่งกีดขวางที่: CM0710005001

ชื่อลำน้ำ ลำเหมืองสาธารณะประโยชน์ เป็นสาขาของแม่น้ำ ลำห้วยแม่ชะเอือง/แม่น้ำปิง ประเภทลำน้ำ ลำเหมือง วันที่สำรวจ: 7 กรกฎาคม 2564

หมู่บ้าน หมู่ที่ 5 พระนอน ตำบล ดอนแก้ว อำเภอ แม่ริม จังหวัด เชียงใหม่

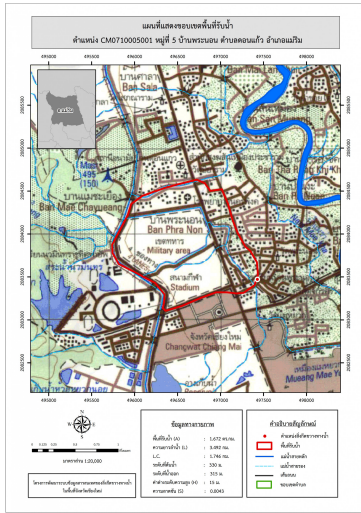
# รูปภาพประกอบ

การคาดผิวของลำน้ำ คาดผิว ท่อลอดเหลี่ยมคอนกรีตวางตามแนวลำเหมืองเดิม โดยมีช่วงด้านท้ายที่เป็นลำเหมืองดิน

&gt; โดยมนุษย์ จาก ระบบสาธารณูปโภค: วางท่อตามแนวลำน้ำทดแทนลำน้ำเดิม อื่นๆ (ช่วงท้ายเป็นลำเหมืองดินมีถนนตัดผ่านไม่มีการวางท่อลอด)

สภาพปัญหาการกีดขวางทางน้ำ	แนวทางและวิธีการแก้ไขปัญหาเบื้องต้น
ลำเหมืองสาธารณะประโยชน์มีการทำเป็นรางระบายน้ำคาดผิวคอนกรีตรูปตัวยู ในบริเวณที่ผ่านชุมชน แต่ด้านท้ายน้ำมีลักษณะเป็นลำเหมืองธรรมชาติ และในอดีตลำเหมืองจะไหลลงลำเหมืองดอนแก้ว แต่ในปัจจุบันตรงตำแหน่งพิกัด 498012 2083385 47Q	ข้อมูลพื้นที่รับน้ำของตำแหน่งที่เกิดปัญหา A = 1.67 ตารางกิโลเมตร L0 = 3.49 กิโลเมตร H = 15 เมตร C = 0.8 tc = 0.71 ชั่วโมง l = 60.13 มิลลิเมตร อัตราการไหลสูงสุด = 1.34 m <sup>3</sup> /s Return period = 10 ปี
ลำเหมืองมีถนนทางหลวงหมายเลข ชม.3029 (ถนนสมโภชเชียงใหม่ 700 ปี) ตัดผ่านลำเหมือง โดยไม่ได้มีการวางท่อลอดถนน ทำให้ลำเหมืองไม่สามารถระบายน้ำได้ ส่งผลให้น้ำไม่ไหลและเข้าท่วมขังพื้นที่ชุมชนบริเวณดังกล่าว	เนื่องจากลำเหมืองสาธารณะประโยชน์ส่วนที่เป็นรางระบาย มีขนาดหน้าตัดการระบายน้ำที่ไม่เพียงพอ ประกอบกับถนนที่ตัดผ่านลำเหมืองไม่มีการวางท่อลอดถนนเพื่อระบายน้ำออกจากลำเหมือง ดังนั้นจึงควรวางท่อลอดถนนโดยใช้เป็นท่อลอดเหลี่ยม ขนาดความกว้าง 1.80 m. ความลึก 1.80 m. จำนวน 1 ช่อง ความลาดชันท้องน้ำ 0.0050
