ข้อมูลสภาพปัญหาและแนวทางการแก้ไขปัญหาเบื้องต้นของตำแหน่งการกีดขวางทางน้ำ จังหวัดเชียงใหม่

รหัสตำแหน่งกีดขวางที่: CM1509002004

ชื่อลำน้ำ ลำน้ำแม่ท่าช้าง เป็นสาขาของแม่น้ำ คลองแม่ข้า/แม่น้ำปิง ประเภทลำน้ำ แม่น้ำสาขา วันที่สำรวจ: 13 กรกฎาคม 2564
หมู่บ้าน หมู่ที่ 2 ฟ่อน ตำบล นองควาย อำเภอ หางดง จังหวัด เชียงใหม่

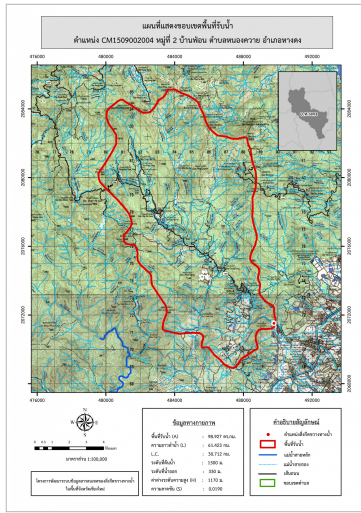
รูปภาพประกอบ

สภาพปัญหาการกีดขวางทางน้ำ	แนวทางและวิธีการแก้ไขปัญหาเบื้องต้น
ลำน้ำแม่ท่าช้างมีลักษณะคดเคี้ยว และมีวัชพืชขึ้นหนาแน่น ทำให้เมื่อเข้าสู่ช่วงหน้าฝน ตลิ่งจะถล่มน้ำที่ไหลเชี่ยวกัดเซาะจนขาด ทำให้เกิดเป็นช่องระบายน้ำไหลเข้าสู่พื้นที่เกษตรกรรมของชาวบ้านบริเวณนั้น	ข้อมูลพื้นที่รับน้ำของตำแหน่งที่เกิดปัญหา $A = 98.93$ ตารางกิโลเมตร อัตราการไหลสูงสุด = $37.55 \text{ m}^3/\text{s}$ Return period = 50 ปี ทำเป็นพนังคอนกรีตตลอดช่วงที่มีปัญหาการกัดเซาะ และยกตลิ่งให้สูงขึ้นเพื่อป้องกันไม่ให้น้ำเอ่อล้นตลิ่ง
