ข้อมูลสภาพปัญหาและแนวทางการแก้ไขปัญหาเบื้องต้นของตำแหน่งการกีดขวางทางน้ำ จังหวัดเชียงใหม่

รหัสตำแหน่งการกีดขวางที่: CM1509003001

ชื่อลำน้ำ ลำน้ำแม่ท่าช้าง เป็นสาขาของแม่น้ำ คลองแม่ข้า/แม่น้ำปิง ประเภทลำน้ำ แม่น้ำสาขา วันที่สำรวจ: 13 กรกฎาคม 2564
หมู่บ้าน หมู่ที่ 3 ไระเหนือ ตำบล นองควาย อำเภอ หางตอง จังหวัด เชียงใหม่

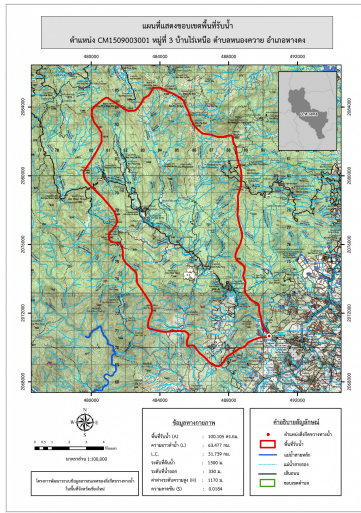
รูปภาพประกอบ

- > โดยธรรมชาติ การทับถมของตะกอน (ลำน้ำตื้นเขิน) ลำน้ำคดเคี้ยวมาก วัชพืช (ลำน้ำแม่ท่าช้างมีความลาดชันของท้องน้ำมาก และมีตะกอน ต้นไม้ใหญ่สะสมเป็นปริมาณมาก) อื่นๆ (ต้นไม้และพืชผิวน้ำ)
- > โดยมนุษย์ จาก อื่นๆ (ฝายเก่ากีดขวางการไหลของน้ำ ส่งผลให้การระบายน้ำออกจากตำแหน่งนี้เกิดการติดขัด)

สภาพปัญหาการกีดขวางทางน้ำ	แนวทางและวิธีการแก้ไขปัญหาเบื้องต้น
ฝายเก่ากีดขวางลำน้ำ ไม่ได้ใช้ประโยชน์ ประกอบกับลำน้ำแม่ท่าช้างมีต้นไม้อุดตันกีดขวางการไหลของลำน้ำ ทำให้ไม่สามารถระบายน้ำได้ทัน น้ำจะค่อยๆเอ่อล้นเข้าท่วมบ้านเรือนบริเวณใกล้เคียง	ข้อมูลพื้นที่รับน้ำของตำแหน่งที่เกิดปัญหา $A = 100.11$ ตารางกิโลเมตร อัตราการไหลสูงสุด = $37.88 \text{ m}^3/\text{s}$ Return period = 50 ปี รื้อถอนฝายเก่าออก และทำการขุดลอกลำน้ำแม่ท่าช้าง เพื่อให้สามารถไหลได้สะดวกขึ้น
