ข้อมูลสภาพปัญหาและแนวทางการแก้ไขปัญหาเบื้องต้นของตำแหน่งการกีดขวางทางน้ำ จังหวัดเชียงใหม่

รหัสตำแหน่งกีดขวางที่: CM0705003001

ชื่อลำน้ำ แม่น้ำแม่มริม เป็นสาขาของแม่น้ำ แม่น้ำปิง ประเภทลำน้ำ แม่น้ำสาขา วันที่สำรวจ: 14 กรกฎาคม 2564  
หมู่บ้าน หมู่ที่ 3 สะลวงนอก ตำบล สะลวง อำเภอ แม่มริม จังหวัด เชียงใหม่

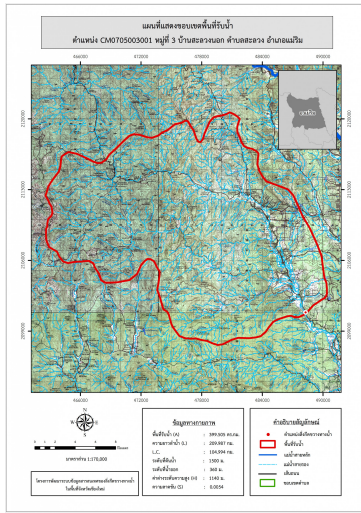
# รูปภาพประกอบ

- > โดยธรรมชาติ ตลิ่งพังการกัดเซาะ การทับถมของตะกอน (ลำน้ำตื้นเขิน) ลำน้ำแคบแค้วมาก วัชพืช (ลำน้ำแม่มริมคดเคี้ยว และมีวัชพืชขึ้นตลอดช่วงโค้งของลำน้ำแม่มริม )
- > โดยมนุษย์ จาก -

สภาพปัญหาการกีดขวางทางน้ำ	แนวทางและวิธีการแก้ไขปัญหาเบื้องต้น
ลำน้ำแม่มริมมีลักษณะคดเคี้ยว ทำให้น้ำกัดเซาะตลิ่ง ประกอบกับมีวัชพืชขึ้นอย่างหนาแน่นเต็มลำน้ำ ส่งผลให้ปริมาณน้ำที่ต้องการระบายไหลได้ช้า เมื่อเข้าสู่ช่วงหน้าฝน น้ำจะเอ่อล้นตลิ่งสร้างความเสียหายต่อพื้นที่เกษตรกรรมใกล้เคียง	ข้อมูลพื้นที่รับน้ำของตำแหน่งที่เกิดปัญหา A = 399.5 ตารางกิโลเมตร อัตราการไหลสูงสุด = 103.75 m <sup>3</sup> /s Return period = 50 ปี วางแผนมาตรการการขุดลอกลำน้ำแม่มริม และทำพังกันการกัดเซาะตลิ่ง เพื่อให้ลำน้ำสามารถไหลได้สะดวกขึ้น
