ข้อมูลสภาพปัญหาและแนวทางการแก้ไขปัญหาเบื้องต้นของตำแหน่งการกีดขวางทางน้ำ จังหวัดเชียงใหม่

รหัสตำแหน่งการกีดขวางที่: CM0705004002

ชื่อลำน้ำ แม่น้ำแม่ริม เป็นสาขาของแม่น้ำ แม่น้ำปิง ประเภทลำน้ำ แม่น้ำสาขา วันที่สำรวจ: 14 กรกฎาคม 2564  
หมู่บ้าน หมู่ที่ 4 กาดฮาว ตำบล สระลอง อำเภอ แม่ริม จังหวัด เชียงใหม่

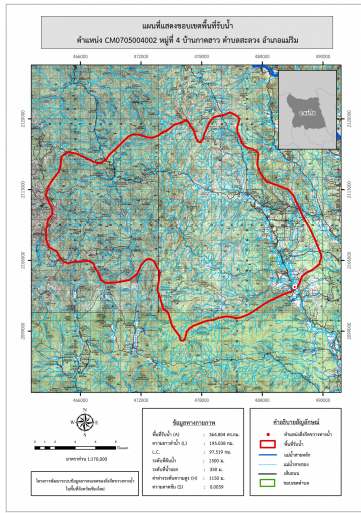
# รูปภาพประกอบ

- > โดยธรรมชาติ ตลิ่งพังการกัดเซาะ การทับถมของตะกอน (ลำน้ำตื้นเขิน) ลำน้ำคดเคี้ยวมาก วัชพืช (ลำน้ำแม่ริมมีวัชพืชเติบโตอย่างหนาแน่น )
- > โดยมนุษย์ จาก -

สภาพปัญหาการกีดขวางทางน้ำ	แนวทางและวิธีการแก้ไขปัญหาเบื้องต้น
ลำน้ำแม่ริมมีลักษณะคดเคี้ยว มีวัชพืช กอไม้ เศษกิ่งไม้และใบไม้ กีดขวางลำน้ำ ทำให้น้ำไม่สามารถระบายได้อย่างเต็มที่ เมื่อเข้าสู่ช่วงฤดูฝนจะมีน้ำไหลเป็นปริมาณมาก ส่งผลให้น้ำไม่สามารถระบายได้ทัน จึงเอ่อล้นตลิ่งไหลเข้าท่วมพื้นที่บริเวณใกล้เคียง โดยเป็นพื้นที่เกษตรกรรมเป็นส่วนใหญ่	ข้อมูลพื้นที่รับน้ำของตำแหน่งที่เกิดปัญหา $A = 364.8$ ตารางกิโลเมตร อัตราการไหลสูงสุด = $97.11 \text{ m}^3/\text{s}$ Return period = 50 ปี วางแผนมาตรการการขุดลอกลำน้ำแม่ริม และทำนังป้องกันกรกัดเซาะตลิ่ง เพื่อให้้ำสามารถไหลได้สะดวกขึ้น
