ข้อมูลสภาพปัญหาและแนวทางการแก้ไขปัญหาเบื้องต้นของตำแหน่งการกีดขวางทางน้ำ จังหวัดเชียงใหม่

รหัสตำแหน่งการกีดขวางที่: CM1404004001

ชื่อลำน้ำ ลำเหมืองห้า เป็นสาขาของแม่น้ำ แม่น้ำแม่กวง/แม่น้ำปิง ประเภทลำน้ำ ลำเหมือง วันที่สำรวจ: 14 กรกฎาคม 2564
หมู่บ้าน หมู่ที่ 4 สันหลวง ตำบล สันนาเม็ง อำเภอ สันทราย จังหวัด เชียงใหม่

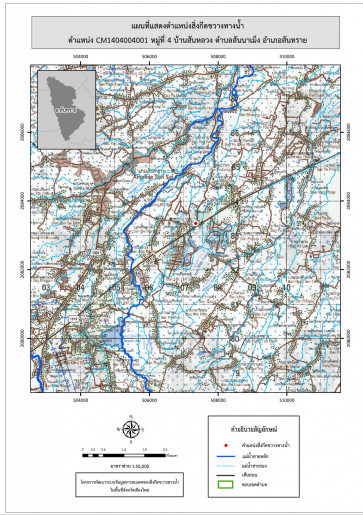
รูปภาพประกอบ

ลำเหมืองห้าปกคลุมด้วยผิวดิน

วัชพืชตลอดช่วง

- > โดยธรรมชาติ การทับถมของตะกอน (ลำน้ำต้นเขิน) วัชพืช (พืชผิวน้ำจำนวนมาก และหญ้าปกคลุมดินบริเวณตลิ่งจำนวนมาก รวมถึงเศษไม้และสิ่งปฏิกูลอื่นๆ)
- > โดยมนุษย์ จาก อื่นๆ (ฝายมาตรฐาน มช. 2527 กักเก็บวัชพืช เนื่องจากมีระยะห่างระหว่างตอม่อประตูน้ำไม่เหมาะสม)

ระดับการกีดขวาง มาก คิดเป็น มากกว่า 70%

สภาพปัญหาการกีดขวางทางน้ำ	แนวทางและวิธีการแก้ไขปัญหาเบื้องต้น
<p>ลำเหมืองห้า มีฝายมาตรฐาน มช. 2527 กั้นลำเหมือง ซึ่งมีบานประตูฝายที่ถี่ ทำให้เมื่อลำเหมืองพัดพาเอาสิ่งปฏิกูลมา</p> <p>เสาประตูน้ำของฝายจะดักจับสิ่งปฏิกูลเหล่านี้ และเมื่อสะสมจนมีปริมาณมาก จะส่งผลให้น้ำระบายออกจากลำเหมืองได้ช้า</p> <p>ทำให้น้ำเอ่อล้นตลิ่งของลำเหมืองไหลเข้าท่วมพื้นที่เกษตรกรรมและบ้านเรือนใกล้เคียง</p>	<p>เนื่องจากตำแหน่งการกีดขวางทางน้ำของลำน้ำหรือลำเหมืองนี้ไม่สามารถหาขนาดพื้นที่รับน้ำได้ชัดเจนและไม่มีข้อมูลการวัดน้ำ จึงหาอัตราการไหลโดยใช้วิธีของแมนนิ่ง และกำหนดให้มีน้ำไหลเต็มลำน้ำ ในช่วงต้นน้ำก่อนถึงจุดกีดขวาง โดยมีอัตราการไหลสูงสุด = $18.39 \text{ m}^3/\text{s}$</p> <p>รื้อถอนฝายออก และก่อสร้างฝายใหม่</p> <p>โดยออกแบบให้ไม่มีารดักจับสิ่งปฏิกูลที่ไหลมาพร้อมกับลำเหมือง</p> <p>ตลอดจนหมั่นตรวจสอบและกำจัดสิ่งปฏิกูลในลำเหมืองห้า</p> <p>ไม่ให้กีดขวางลำเหมือง (ลำเหมืองห้าผิวน้ำมาจาก แม่น้ำแม่กวง ใช้ปริมาณน้ำออกแบบเท่ากับ $18.39 \text{ ลบ.ม./วินาที}$)</p>
