ข้อมูลสภาพปัญหาและแนวทางการแก้ไขปัญหาเบื้องต้นของตำแหน่งการกีดขวางทางน้ำ จังหวัดเชียงใหม่

รหัสตำแหน่งกีดขวางที่: CM1404004002

ชื่อลำน้ำ ลำเหมืองห้า เป็นสาขาของแม่น้ำ แม่น้ำแม่กวง/แม่น้ำปิง ประเภทลำน้ำ ลำเหมือง วันที่สำรวจ: 14 กรกฎาคม 2564  
หมู่บ้าน หมู่ที่ 4 สันหลวง ตำบล สันนาเม็ง อำเภอ สันทราย จังหวัด เชียงใหม่

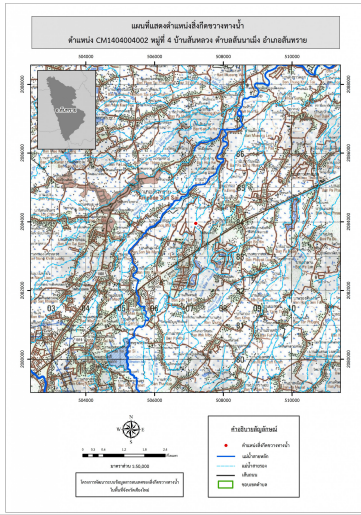
# รูปภาพประกอบ

ลำเหมืองห้าปกคลุมด้วยผิวดิน

และวัชพืชตลอดช่วง

- > โดยธรรมชาติ การทับถมของตะกอน (ลำน้ำต้นเขิน) วัชพืช (มีทั้งพืชชนิดปกคลุมดิน และชนิดลอยบนผิวน้ำ เติบโตตลอดทั้งหน้าตัดของลำเหมืองห้า )
- > โดยมนุษย์ จาก อื่นๆ (ฝายมาตรฐาน มช. 2527 มีระยะห่างระหว่างตอม่อของบานประตูน้ำไม่เหมาะสม)

สภาพปัญหาการกีดขวางทางน้ำ	แนวทางและวิธีการแก้ไขปัญหาเบื้องต้น
ฝายคอนกรีตมาตรฐาน มช. 2527 เป็นฝายในลำเหมืองห้า ซึ่งมีบานประตูน้ำที่ดี ทำให้มีเสาประตูน้ำในลำเหมืองเยอะ ส่งผลให้เมื่อลำเหมืองห้าระบายน้ำ จะมีการพัดพาเอาสิ่งปฏิกูลมาติดเสาประตูระบายน้ำของตัวฝาย เมื่อน้ำระบายไม่ทันเนื่องจากโดนชะลอกการระบาย ปริมาณน้ำในลำเหมืองห้าจะค่อยๆระดับ เอ่อล้นเข้าท่วมพื้นที่บริเวณใกล้เคียง ที่มีบ้านที่อยู่อาศัยอย่างหนาแน่น	เนื่องจากตำแหน่งการกีดขวางทางน้ำของลำน้ำหรือลำเหมืองห้านี้ไม่สามารถหาขนาดพื้นที่รับน้ำได้ชัดเจนและไม่มีข้อมูลการวัดน้ำ จึงหาอัตราการไหลโดยใช้วิธีของแมนนิง และกำหนดให้มีน้ำไหลเต็มลำน้ำ ในช่วงต้นน้ำก่อนถึงจุดกีดขวาง โดยมีอัตราการไหลสูงสุด = $18.39 \text{ m}^3/\text{s}$  รื้อถอนฝายออก และก่อสร้างฝายใหม่ไม่ให้ฝายเป็นตัวกักจับสิ่งปฏิกูลที่ไหลมากับลำเหมือง เนื่องจากชาวบ้านยังจำเป็นต้องใช้ประโยชน์จากตัวฝาย (ลำเหมืองห้าผันน้ำมาจาก แม่น้ำแม่กวง ใช้ปริมาณน้ำออกแบบเท่ากับ $18.39 \text{ ลบ.ม./วินาที}$ )
