ข้อมูลสภาพปัญหาและแนวทางการแก้ไขปัญหาเบื้องต้นของตำแหน่งการกีดขวางทางน้ำ จังหวัดเชียงใหม่

รหัสตำแหน่งการกีดขวางที่: CM1404003001

ชื่อลำน้ำ แม่น้ำแม่กวง เป็นสาขาของแม่น้ำ แม่น้ำปิง ประเภทลำน้ำ แม่น้ำสาขา วันที่สำรวจ: 14 กรกฎาคม 2564
หมู่บ้าน หมู่ที่ 3 สันนาเม็ง ตำบล สันนาเม็ง อำเภอ สันทราย จังหวัด เชียงใหม่

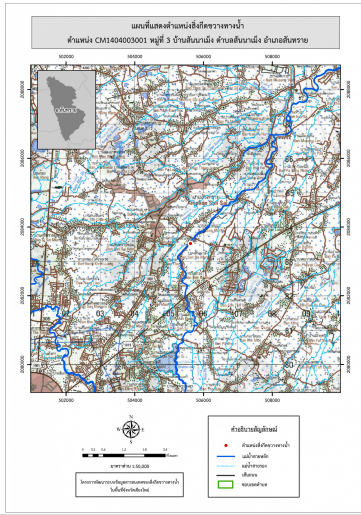
รูปภาพประกอบ

- > โดยธรรมชาติ การทับถมของตะกอน (ลำน้ำต้นเขิน) วัชพืช (แม่น้ำแม่กวงมีวัชพืชเบาบาง มีเฉพาะบริเวณตลิ่ง แต่มีตะกอนสะสมที่ท้องลำน้ำในปริมาณเยอะ)
- > โดยมนุษย์ จาก สิ่งปลูกสร้าง อื่นๆ (ฝายมักจะมียี่สิ่งปลูกสร้างหลายมาสะสมช่วงหน้าฝาย และตอม่อมีระยะห่างที่ไม่เหมาะสม)

สภาพปัญหาการกีดขวางทางน้ำ	แนวทางและวิธีการแก้ไขเบื้องต้น
ฝายคอนกรีตมาตรฐาน มช. 2527 เป็นฝายกั้นลำน้ำแม่กวง โดยลักษณะฝายจะมีประตูน้ำที่ถี่ ทำให้ลำน้ำแม่กวงเมื่อเข้าสู่ช่วงหน้าฝาย จะพัดพาเอาสิ่งปลูกสร้างต่างๆมาติดที่ตัวฝาย และเมื่อสิ่งปลูกสร้างเหล่านี้สะสมเป็นปริมาณมากขึ้นเรื่อยๆ จะส่งผลให้การระบายน้ำเป็นไปได้น้อย น้ำจึงเอ่อล้นตลิ่งเข้าท่วมพื้นที่อาศัย และพื้นที่เกษตรกรรมใกล้เคียง ซึ่งฝายนี้ได้มีการทำระบบส่งน้ำเพื่อชาวบ้านจะได้นำน้ำไปใช้ประโยชน์	เนื่องจากตำแหน่งการกีดขวางทางน้ำของลำน้ำหรือลำเหมืองนี้ไม่สามารถหาขนาดพื้นที่รับน้ำได้ชัดเจนและไม่มีข้อมูลการวัดน้ำ จึงหาอัตราการไหลโดยใช้วิธีของแมนนิ่ง และกำหนดให้น้ำไหลเต็มลำน้ำ ในช่วงต้นน้ำก่อนถึงจุดกีดขวาง โดยมีอัตราการไหลสูงสุด = $65.72 \text{ m}^3/\text{s}$
	ฝายกั้นลำน้ำแม่กวง ชาวบ้านยังคงจำเป็นต้องใช้ประโยชน์จากระบบลำเหมืองที่แบ่งน้ำออกมาจากตัวฝาย ดังนั้นเพื่อป้องกันน้ำท่วม จึงควรทำการขุดลอกลำน้ำแม่กวง และก่อสร้างฝายในลักษณะใหม่ ที่ไม่ก่อให้เกิดการสะสมของสิ่งปลูกสร้างต่างๆที่ตัวฝาย
