ข้อมูลสภาพปัญหาและแนวทางการแก้ไขปัญหาเบื้องต้นของตำแหน่งการกีดขวางทางน้ำ จังหวัดเชียงใหม่

รหัสตำแหน่งกีดขวางที่: CM1404006004

ชื่อลำน้ำ แม่น้ำแม่กวง เป็นสาขาของแม่น้ำ แม่น้ำปิง ประเภทลำน้ำ แม่น้ำสาขา วันที่สำรวจ: 14 กรกฎาคม 2564  
หมู่บ้าน หมู่ที่ 6 แม่กวง ตำบล สันนาเม็ง อำเภอ สันทราย จังหวัด เชียงใหม่

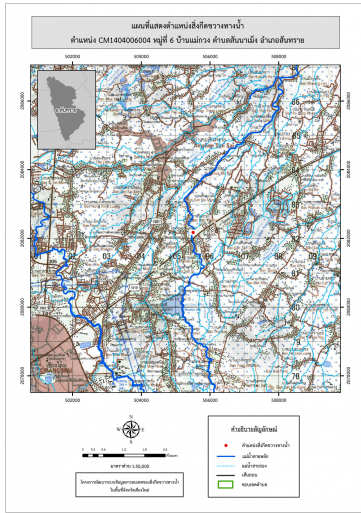
# รูปภาพประกอบ

สภาพปัญหาการกีดขวางทางน้ำ	แนวทางและวิธีการแก้ไขปัญหาคเบื้องต้น
ฝายคอนกรีตมีบานประตูน้ำที่ถี่เกินไป ทำให้เมื่อเข้าสู่ช่วงหน้าฝ ลำน้ำแม่กวงมักจะพัดพาเอาสิ่งปฏิภูลไหลมาติดที่ตัวฝาย ทำให้ฝายกลายเป็นตัวกั้นไม่ให้เกิดการระบายน้ำออก ส่งผลให้ลำน้ำแม่กวงมีปริมาณน้ำที่มากจนเอ่อล้นตลิ่งไหลเข้าท่วมพื้นที่อยู่อาศัยที่มีอย่างหนาแน่นในบริเวณนั้น	เนื่องจากตำแหน่งกีดขวางทางน้ำของลำน้ำหรือลำเหมืองนี้ไม่สามารถหาขนาดพื้นที่รับน้ำได้ชัดเจนและไม่มีข้อมูลการวัดน้ำ จึงหาอัตราการไหลโดยใช้วิธีของแมนนิง และกำหนดให้มีน้ำไหลเต็มลำน้ำ ในช่วงต้นน้ำก่อนถึงจุดกีดขวาง โดยมีอัตราการไหลสูงสุด = $65.72 \text{ m}^3/\text{s}$ รื้อถอนฝายออกเนื่องจากฝายดังกล่าว ไม่มีระบบส่งน้ำสำหรับการนำน้ำไปใช้ประโยชน์ พร้อมทั้งทำการขุดลอกลำน้ำด้วยระยะเวลาที่เหมาะสม ไม่ให้มีการเติบโตของวัชพืชเต็มลำน้ำ
