ข้อมูลสภาพปัญหาและแนวทางการแก้ไขปัญหาเบื้องต้นของตำแหน่งการกีดขวางทางน้ำ จังหวัดเชียงใหม่

รหัสตำแหน่งกีดขวางที่: CM1404006005

ชื่อลำน้ำ แม่น้ำแม่กวัง เป็นสาขาของแม่น้ำ แม่น้ำปิง ประเภทลำน้ำ แม่น้ำสาขา วันที่สำรวจ: 14 กรกฎาคม 2564  
หมู่บ้าน หมู่ที่ 6 แม่กวัง ตำบล สันนาเม็ง อำเภอ สันทราย จังหวัด เชียงใหม่

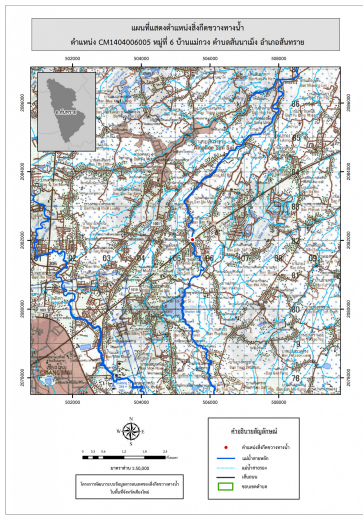
# รูปภาพประกอบ

สภาพปัญหาการกีดขวางทางน้ำ	แนวทางและวิธีการแก้ไขปัญหาคือเบื้องต้น
ลำน้ำแม่กวังไหลลอดใต้ถนนทางหลวงหมายเลข 118 (ถนนแก้ววรัฐ) โดยไหลผ่านท่อลอดเหลี่ยมที่มีขนาดความกว้าง 3.0 m. ความลึก 2.5 m. จำนวน 2 ช่อง ซึ่งมีขนาดเล็กเกินไปไม่เพียงพอต่อการระบายน้ำออกจากพื้นที่ ประกอบกับไม่ได้ทำการขุดลอกลำน้ำทำให้มีตะกอนสะสมเต็มหน้าท่อการระบายน้ำ ส่งผลให้น้ำเอ่อล้นตลิ่งของลำน้ำแม่กวัง ไหลเข้าท่วมพื้นที่อยู่อาศัยบริเวณนั้น สร้างความเสียหายอย่างมากต่อทรัพย์สินของชาวบ้าน	เนื่องจากตำแหน่งกีดขวางทางน้ำของลำน้ำหรือลำเหมืองนี้ไม่สามารถหาขนาดพื้นที่รับน้ำได้ชัดเจนและไม่มีข้อมูลการวัดน้ำ จึงหาอัตราการไหลโดยใช้วิธีของแมนนิ่ง และกำหนดให้น้ำไหลเต็มลำน้ำ ในช่วงต้นน้ำก่อนถึงจุดกีดขวาง โดยมีอัตราการไหลสูงสุด = $65.72 \text{ m}^3/\text{s}$ ควรทำเป็นสะพานข้ามลำน้ำแม่กวังตรงพิกัดดังกล่าว โดยตอม่อสะพานไม้ถี่เกินไปจนเป็นการดักจับสิ่งปฏิกูลที่ไหลมาพร้อมกับลำน้ำแม่กวัง
